การสอบสวนสาเหตุการบาดเจ็บจากอุบัติเหตุจราจร กรณีรถกระบะชนต้นไม้  
เสียชีวิต 6 คน จังหวัดลำพูน วันที่ 8 -10 ตุลาคม 2559

The road traffic injuries investigation on caused of dead from a small  
truck crashed a tree, Lamphun Province, during on 8-10 October 2016

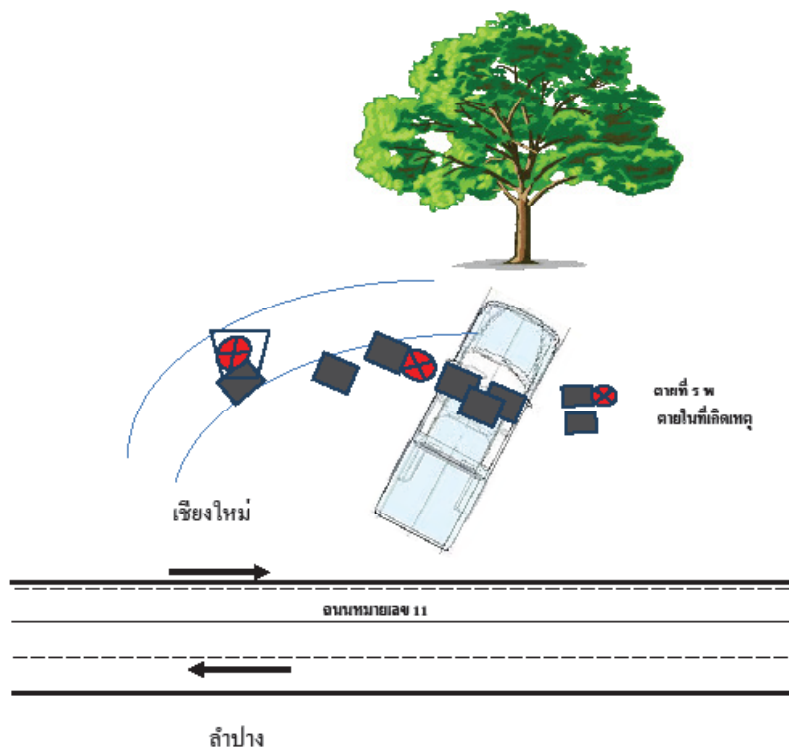
ภาพที่ 1 ผังแสดงภาพหลังเกิดเหตุ เชื่อมโยงการบาดเจ็บและเสียชีวิต

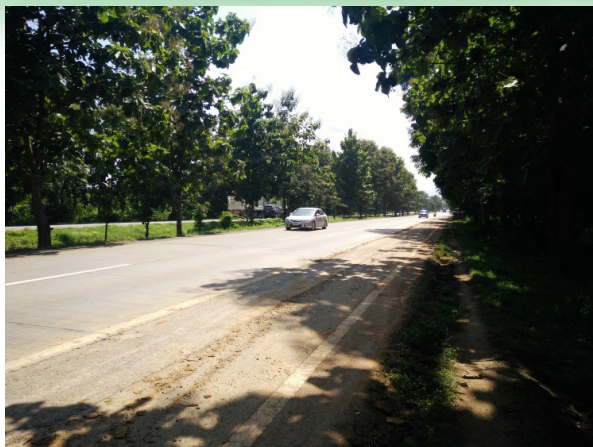
ถนนเป็นถนน 4 เลน มีไหล่ทาง ทางตรงสภาพผิวถนนดี ป้ายเครื่องหมายจราจรครบตามมาตรฐาน หลัก แนวโค้ง เส้นกลางถนนชัดเจนข้างทางเป็นสวนป่าต้นสักขนาดใหญ่ สภาพอากาศปกติมีแดดออก

ภาพที่ 2 สภาพถนน และเส้นทางการจราจรทางหลวงแผ่นดินหมายเลข 11 เชียงใหม่ - ลำปาง  
หลักกิโลเมตรที่ 523+400 ขุนตาลอุโมงค์

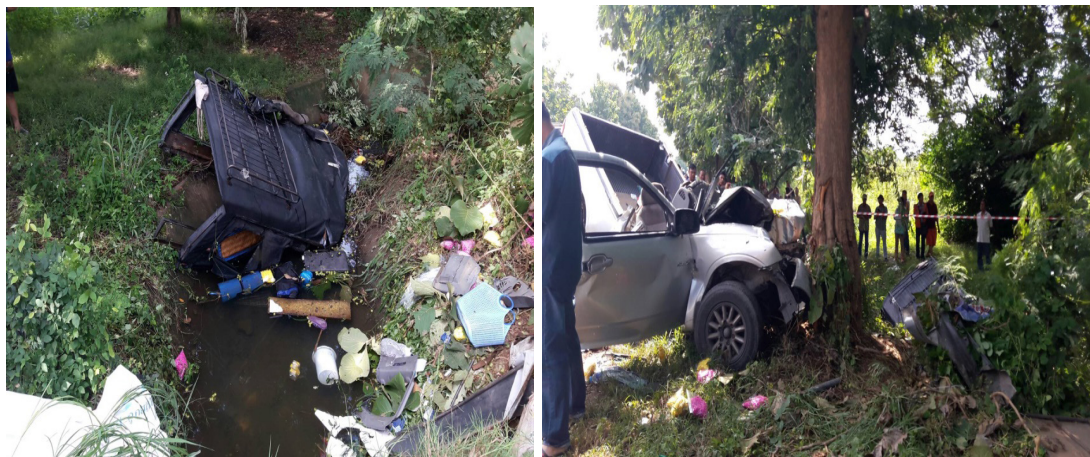
รถยนต์ รถกระบะส่วนบุคคล จดทะเบียนปี 2556 สีบรอนซ์ เกียร์ธรรมดา ระบบเบรก ABS พบ.วิริยะ ประกันภัย ยางยนต์ล้อหน้า ชัยขวา ผลิตภัณฑ์ 2558 ล้อหลังชัยขวา ผลิตภัณฑ์ 2559 กระบะท้ายมีหลังคาผ้าใบ และเก้าอี้ ขณะเกิดเหตุ ด้านหน้าของรถกระบะชนเข้ากับ ต้นสักข้างทาง สภาพตัวรถตอนหน้ายุบเข้ามาจนถึงแค็ป และกระบะท้ายยุบมาทางด้านหน้าจนด้านท้ายยกตัวสูงขึ้น เบาะที่นั่งในรถโดยสารยังอยู่กับตัวรถ ไม่กระเด็นออกมา กระजरยนต์แตกทั้ง 4 ด้าน หลังคาผ้าใบที่ติดตั้งด้านท้ายหลุดออกจากตัวรถตกลงร่องน้ำด้านข้าง ในลักษณะหางย ยางรถยนต์ ทั้ง 4 ล้อ ไม่มีการระเบิดติดไฟ

ภาพที่ 3 สภาพรถกระบะหลังเกิดอุบัติเหตุ ณ จุดเกิดเหตุ

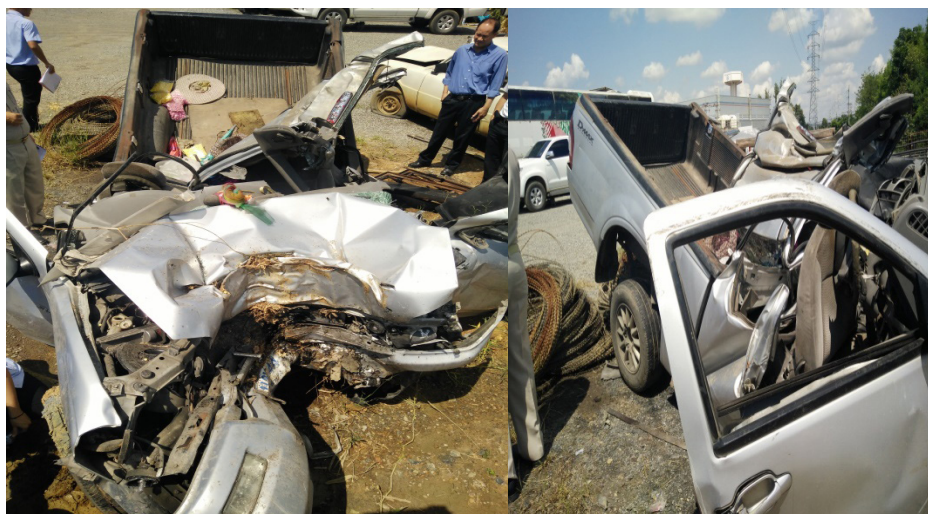
ภาพที่ 4 สภาพรถกระบะหลังเกิดอุบัติเหตุ ณ จุดเก็บรถที่สภ.นิคมอุตสาหกรรมลำพูน
