การสอบสวนสาเหตุการบาดเจ็บจากอุบัติเหตุจราจร กรณีรถกระบะชนต้นไม้  
เสียชีวิต 6 คน จังหวัดลำพูน วันที่ 8 -10 ตุลาคม 2559

The road traffic injuries investigation on caused of dead from a small  
truck crashed a tree, Lamphun Province, during on 8-10 October 2016

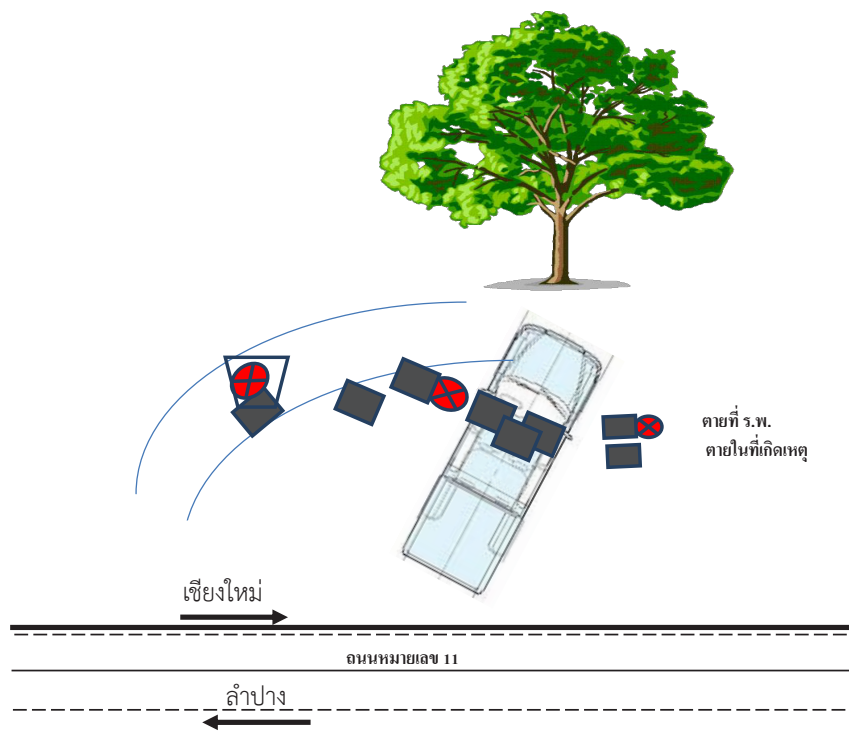
รูปที่ 1 ผังแสดงภาพหลังเกิดเหตุ เชื่อมโยงการบาดเจ็บและเสียชีวิต

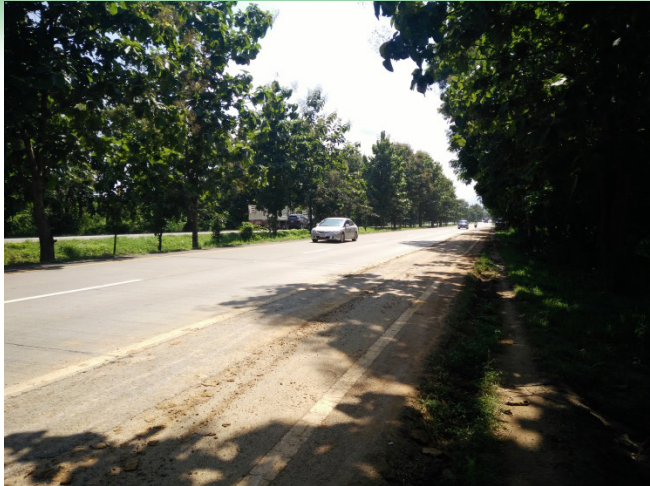
ถนนเป็นถนน 4 เลน มีไหล่ทาง ทางตรงสภาพผิวถนนดี ป้ายเครื่องหมายจราจรครบตามมาตรฐาน หลักแนวโค้ง เส้นกลางถนนชัดเจน ข้างทางเป็นสวนป่าต้นสักขนาดใหญ่ สภาพอากาศปกติมีแดดออก

รูปที่ 2 สภาพถนน และเส้นทางการจราจรทางหลวงแผ่นดินหมายเลข 11 เชียงใหม่ - ลำปาง  
หลักกิโลเมตรที่ 523+400 ขุนตาลอุโมงค์

จากการศึกษานี้มีข้อเสนอแนะเชิงนโยบาย เรื่องการกำหนดมาตรการความปลอดภัยของผู้โดยสารที่นั่งกระบะหลัง คือตั้งป้ายเตือนลดความเร็วเพิ่ม ปรับปรุงสิ่งแวดล้อม ตัดแต่งต้นไม้ การจัดให้มีจุดพักรถ สำหรับการเดินทางในเส้นทางที่เป็นเส้นทางตรง เพิ่มความเข้มงวดในการบังคับใช้กฎหมายในการป้องกันไม่ให้มีการบรรทุกผู้โดยสารในตอนท้ายของรถกระบะที่ไม่มีโครงสร้างป้องกันอันตรายจากการกระเด็นออกนอกรถ ควรมีข้อห้ามในถนนทุกเส้นทาง หน่วยงานที่เกี่ยวข้องวิเคราะห์ปัญหาเชิงลึกเกี่ยวกับจุดเสี่ยงในบริเวณดังกล่าว และหาแนวทางแก้ไขปัญหายอย่างจริงจังและครบวงจร

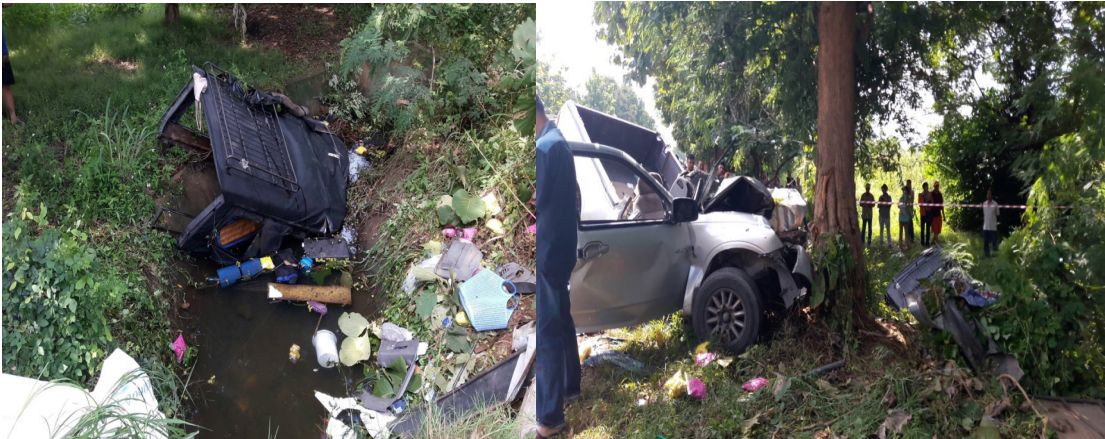
รถยนต์ รถกระบะส่วนบุคคล จดทะเบียนปี 2556 สีบรอนซ์ เกียร์ธรรมดา ระบบเบรก ABS พรบ.วิริยะฯ ยางรถยนต์ ล้อหน้า ซ้ายขวา ผลิตปี 2558 ล้อหลัง ซ้ายขวา ผลิตปี 2559 กระบะท้ายมีหลังคาผ้าใบและเก้าอี้ขณะเกิดเหตุ ด้านหน้าของรถกระบะชนเข้ากับต้นสักข้างทาง สภาพตัวรถตอนหน้ายุบเข้ามาจนถึงแค็ป และกระบะท้ายยุบมาทางด้านหน้าจนด้านท้ายยกตัวสูงขึ้น เบาะที่นั่งในรถโดยสารยังอยู่กับตัวรถ ไม่กระเด็นออกมา กระเจอรถยนต์แตกทั้ง 4 ด้าน หลังคาผ้าใบที่ติดตั้งด้านท้ายหลุดออกจากตัวรถตกลงร่อนน้ำด้านข้าง ในลักษณะหงายยางรถยนต์ทั้ง 4 ล้อ ไม่มีการระเบิดติดไฟ

รูปที่ 3 สภาพรถกระบะหลังเกิดอุบัติเหตุ ณ จุดเกิดเหตุ

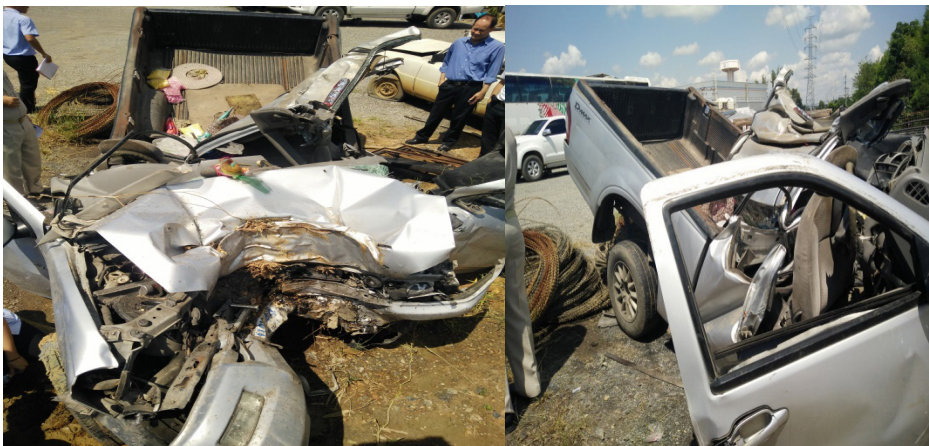
รูปที่ 4 สภาพรถกระบะหลังเกิดอุบัติเหตุ ณ จุดเก็บรถที่สภ.นิคมอุตสาหกรรมลำพูน
