SIRIRAJ HOSPITAL GAZETTE

ปีที่ 52, ฉบับที่ 1, มกราคม 2543

## ระบบออกซิเจนของโรงพยาบาลศิริราช : หลักฐานเพื่ออ้างอิงและการซ่อมบำรุง

Abstract : Siriraj's Oxygen System : Document for Reference and Maintenance

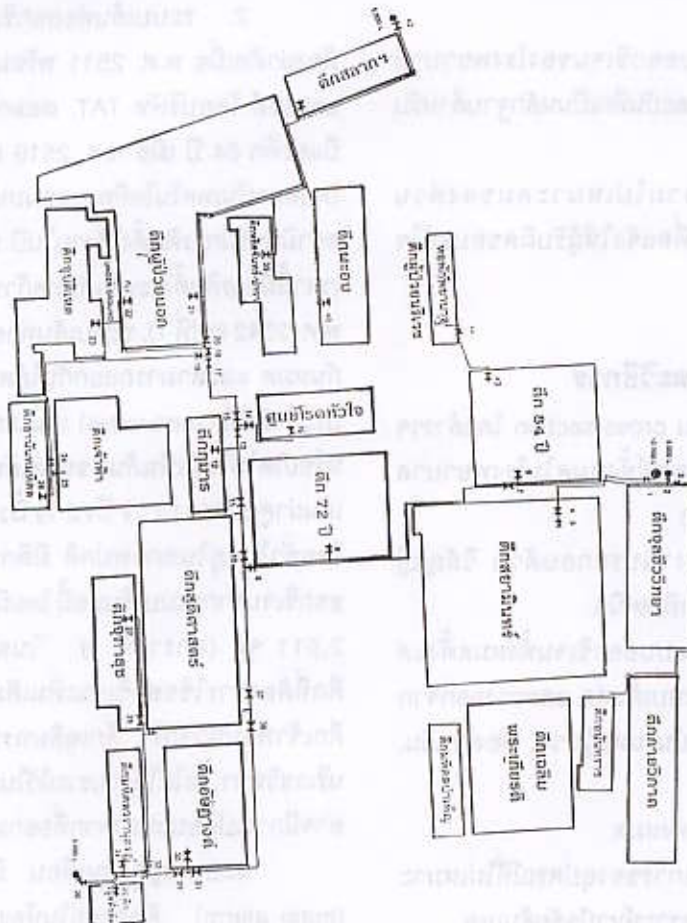
รูปที่ 1. แผนผังระบบออกซิเจนของโรงพยาบาลศิริราช สํารวจระหว่างเดือนมกราคมถึงมีนาคม พ.ศ. 2542.
