Case Report

รายงานผู้ป่วยเรื่องการรักษาคอลงรากฟันตัดหน้ากลาง  
ที่มีการเชื่อมกับฟันเกินร่วมกับภาวะฟันในฟัน

The Challenges of Treating a Central Incisor Fused to Supernumerary  
Tooth with Dens Invaginatus: a Rare Case Report

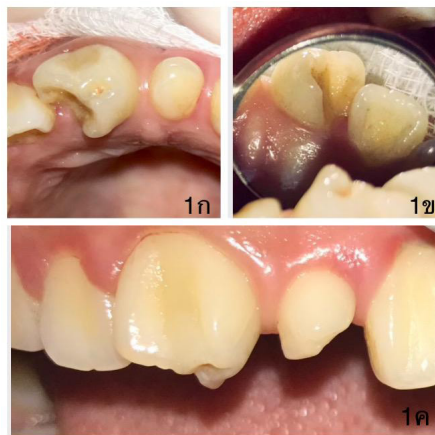
ฟันตัดหน้ากลาง ผู้ป่วยปฏิเสธโรคประจำตัวและการแพ้ยา ลักษณะทางคลินิกพบภายนอกไม่พบความผิดปกติของใบหน้า ภายในช่องปากพบฟันตัดหน้ากลางมีรูปร่างใหญ่กว่าปกติ ตัวฟันด้านบดเคี้ยวพบรอยหว้าร่วมกับฟันผุ (ภาพที่ 1) พบตุ่มหนองเปิดอยู่ที่เหงือกด้านหน้าใกล้กับปลายรากฟันซี่นี้ ฟันไม่โยก ไม่ตอบสนองต่อ (electric pulp test; EPT) ตรวจร่องลึกปริทันต์อยู่ในสภาวะปกติ การตรวจด้วยการเคาะปกติ คลำบริเวณเหงือกบริเวณที่มีตุ่มหนองผู้ป่วยรู้สึกเจ็บเล็กน้อย ส่วนด้านใกล้กลางพบฟันเกิน 1 ซี่ ซึ่งมีแผนจะถอนออกก่อนไปจัดฟัน

ภาพที่ 1 ภาพซ้ายบน (1ก) แสดงลักษณะตัวฟันเชื่อมด้านบดเคี้ยวที่มีจุดรอยหว้าของเนื้อฟันอยู่ด้านบน ภาพขวาบน (1ข) แสดงลักษณะตัวฟันเชื่อมด้านเพดาน ภาพล่าง (1ค) แสดงลักษณะตัวฟันเชื่อมทางด้านหน้า

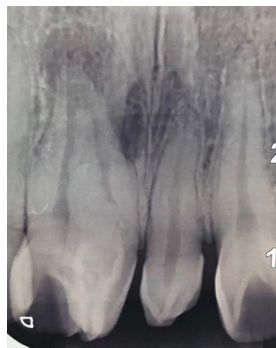
ตัววีจากด้านไกลกลางและใกล้กลางเชื่อมกันที่ส่วนปลายรากฟัน พบการทำลายตัวของกระดูกโดยรอบรากฟัน ขนาด 3x3 ลักษณะอวัยวะปริทันต์โดยรอบปกติ (ภาพที่ 2)

ภาพที่ 2 แสดงภาพถ่ายรังสีของฟัน 11 ก่อนการรักษา พบลักษณะที่ทึบรังสีเป็นรูปกระเปาะซ้อนอยู่ภายในฟัน เงามีรังสีของคลองรากฟัน 2 คลองรากจากด้านไกลกลางและใกล้กลางเชื่อมกันที่ส่วนปลายรากฟัน พบเงาดำที่บริเวณปลายราก ขนาด 3x3 มิลลิเมตร

ให้การวินิจฉัยว่า ฟันซี่ 11 เป็นฟันเชื่อมที่มีส่วนฟันเกินมีลักษณะ DI ประเภทที่ 3A และเป็นฟันตายร่วมกับภาวะการอักเสบเรื้อรังที่ปลายราก (Pulp necrosis with chronical apical abscess) จึงได้ทำการแจ้งผู้ป่วยถึงลักษณะกายวิภาคที่ซับซ้อนของฟันซี่นี้ทางเลือกในการรักษาและความเสี่ยงต่ออุบัติเหตุการที่ไม่คาดคิดขณะทำการรักษา วางแผนการรักษาด้วยการรักษาคลองรากฟันแบบไม่ผ่าตัดและบูรณะฟันต่อด้วยการอุดฟันด้วยวัสดุเรซินคอมโพสิต (resin composite)

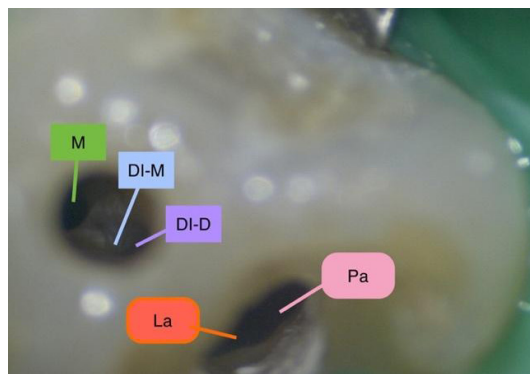
ภาพที่ 3 ภาพถ่ายจากกล้องจุลทรรศน์ที่แสดงตำแหน่งของคลองรากฟันที่พบในฟันซี่นี้ รูเปิดส่วนของฟันเกินแบ่งเป็น 2 ส่วน คือส่วนคลองรากใกล้กลางของฟันที่เป็นคลองรากฟันหลักของฟันเกินกับส่วน DI ซึ่งพบคลองรากรูปตัวซี มี 2 คลองรากแยกทางด้านใกล้กลาง (DI-M) และใกล้กลาง (DI-D) และรูเปิดจากส่วนฟันตัดหน้ากลางพบมี 2 คลองราก คือคลองรากฟันด้านเพดาน (Pa canal) และคลองรากฟันด้านหน้า (La canal)

เพื่อให้เข้าใจอธิบายระบบคลองรากฟันภายในฟันซี่นี้ดังนี้ รูเปิดส่วนของฟันเกินแบ่งเป็น 2 ส่วน คือส่วนคลองรากใกล้กลางของฟันที่เป็นคลองรากฟันหลักของฟันเกิน (M) กับส่วน DI ซึ่งพบคลองรากรูปตัวซีมี 2 คลองรากแยกทางด้านใกล้กลาง (DI-M) และใกล้กลาง (DI-D) และรูเปิดจากส่วนฟันตัดหน้ากลางพบมี 2 คลองราก คือคลองรากฟันด้านเพดาน (Pa) และคลองรากฟันด้านหน้า (La) แสดงดังภาพที่ 3 และได้ทำการขยายคลองรากฟันที่พบได้ก่อนคือ Pa และ DI-M เพื่อทำความสะอาดและกำจัดเชื้อในระบบคลองรากฟันขณะทำการขยายคลองรากด้วยเครื่องมือตะไบแบบหมุน (rotary files) เกิดอุบัติเหตุเครื่องมือหัก (Mt two เบอร์ 10/.04,VDW) อยู่ในคลองราก DI-M ความยาว

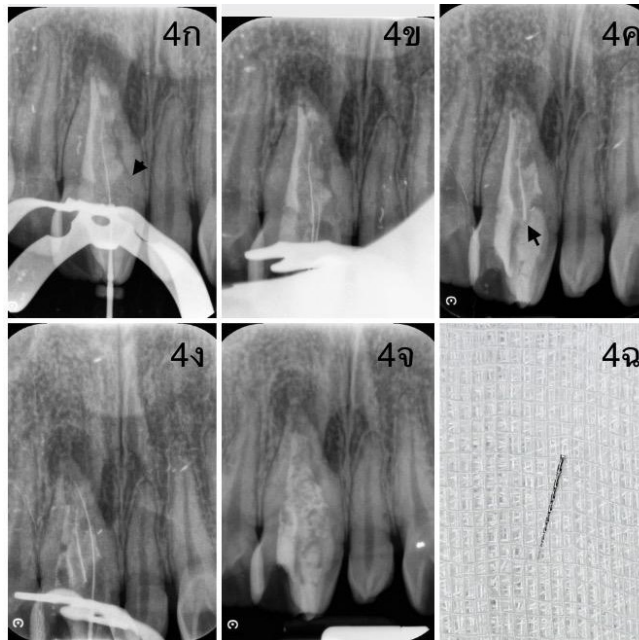
ภาพที่ 4 แสดงภาพรังสีขณะทำการระบุตำแหน่งคลองรากฟัน ดังนี้

คลองรากหลักของฟันเกินอยู่ต่ำที่ระดับคอฟันและมีเนื้อฟันปกปิดอยู่ (ภาพที่ 4ก) ทำการล้างคลองรากฟันด้วย น้ำยาไฮเดียมไฮโปคลอไรด์ความเข้มข้นร้อยละ 2.5 และขยายคลองรากด้านเพดาน (Palatal canal) และใส่ยาแคลเซียมไฮดรอกไซด์ลงไปในคลองรากฟันและอุดชั่วคราว การรักษาครั้งที่ 2 ทำการรักษาเพื่อหาคลองรากหลักในฟันเกินภายใต้กล้องจุลทรรศน์กำลังขยายสูง ร่วมกับการกรอเปิดเนื้อฟันในส่วนฟันเกินด้วยเครื่องมืออัลตราโซนิคส่งใส่เครื่องมือเข้าไปในคลองรากและทำการถ่ายภาพรังสีพบว่าเครื่องมือยังอยู่ภายในส่วน DI ก่อนมาทางด้านใกล้กลางมากขึ้น สันนิษฐานว่าพบลักษณะคลองรากคล้ายตัวซีในส่วนนี้ (ภาพที่ 4ข)

8 มิลลิเมตร และยังไม่สามารถดึงเครื่องมือออกจึงทำการใส่ยาในคลองรากฟันและอุดชั่วคราว (ภาพที่ 4ค) การรักษาครั้งที่ 3 ทำการรื้อเครื่องมือหักโดยกรอเปิดคลองราก DI-M ทำการขยายคลองรากฟันส่วนต้น และสร้างทางตรง (straight line access) ไปยังเครื่องมือแต่รื้อไม่สำเร็จ จึงเปลี่ยนแผนมาเปิดหาคลองรากฟัน M แทนโดยเปิดค่อนมาทางด้านใกล้กลางของ DI-D กรอลงไปลึกกว่ารูเปิดคลองราก DI-M ประมาณ 2 มิลลิเมตร จึงพบทางเชื่อมเข้าสู่คลองราก M และส่วน DI-D เชื่อมรวมกับคลองราก M (ภาพ 4ง) ทำการขยายคลองรากฟันใส่ยาในคลองรากฟันและอุดชั่วคราว

- (ภาพที่ 4ก) แสดงการใส่เครื่องมือลงในรูเปิดฟันเกินส่วน DI และที่ปลายลูกศรสีดำแสดงส่วนคลองรากหลักของฟันเกินอยู่ต่ำกว่าระดับคอฟันและมีเนื้อฟันปกปิดอยู่
- (ภาพที่ 4ข) ที่ใส่เครื่องมือลงในรูเปิดฟันเกินส่วน DI 2 ตัว พบตำแหน่งเครื่องมือที่แยกออกจากกัน คาดว่าเป็นคลองรากรูปตัวซีในฟันส่วน DI
- (ภาพที่ 4ค) แสดงภาพรังสีภายหลังการขยายคลองรากฟันเกิดเครื่องมือตะไบแบบหมุนหักอยู่ในฟัน (ลูกศรชี้)
- (ภาพที่ 4ง) ใส่เครื่องมือเพื่อระบุตำแหน่ง M canal และส่วนคลองราก DI-D เชื่อมกับ M canal
- (ภาพที่ 4จ) เครื่องมือตะไบแบบหมุนที่หักหลุดออกมาจากคลองราก DI-D ส่วนเส้นที่บ่งชี้ภายในคลองรากแสดงลักษณะคลองรากหลังจากใส่ยาแคลเซียมไฮดรอกไซด์ในคลองรากฟัน
- (ภาพที่ 4ฉ) แสดงภาพถ่ายของเครื่องมือตะไบแบบหมุนหลุดออกมา

มีการศึกษาถึงอุบัติการณ์การเกิดเครื่องมือหักจากตะไบแบบหมุนอยู่ในช่วงร้อยละ 1.9 ถึง 2.4<sup>(12)</sup> สาเหตุของเครื่องมือหักในเคสนี้คือข้อจำกัดทางกายวิภาคของคลองรากฟัน ซึ่งผู้ทำการรักษาได้ใช้เครื่องมือใส่ลงในฟันเชื่อมที่ยังไม่ได้รับการขยายคลองรากฟันอย่างเพียงพอ จึงเกิดแรงต้าน (torsional stress) ระหว่างผนังคลองรากฟันและตัวเครื่องมือ ทำให้เครื่องมือที่เข้าไปยังคลองรากมีความเครียดสะสมภายในเนื้อวัสดุโลหะจนเกิดการแตกหักในที่สุด จากการวิเคราะห์ผลผิดพลาดแล้วนั้น จึงควรรื้อเครื่องมือหักให้ออกเนื่องจาก 1) อาจมีผลต่อประสิทธิภาพในการทำทำความสะอาดกำจัดเชื้อจุลชีพในระบบคลองรากฟันรวมถึงขณะทำการรักษาไม่สามารถแทรกเครื่องมือไฟล์ขนาดเล็กเข้าไปทำความสะอาดรากฟันในส่วนนี้ได้ 2) การมีเครื่องมือหักร่วมกับการมีพยาธิสภาพที่ปลายรากจะส่งผลให้การพยากรณ์โรคแย่ลงอย่างมีนัยสำคัญ<sup>(13)</sup> เคสนี้ผู้ทำการรักษาใช้หัวทิปเครื่องอัลตราโซนิคส์ภายใต้กล้องจุลทรรศน์กำลังขยายสูงจนเครื่องมือที่หักหลุดออกมา ซึ่งมีการศึกษาว่าการรื้อเครื่องมือหักด้วยอัลตราโซนิคส์ช่วยให้เครื่องมือหักออกมาได้ถึงร้อยละ 80 โดยไม่มีผลเหนี่ยวนำการเกิดการแตกหักของรากฟัน (root fracture)<sup>(11)</sup>

การรักษาครั้งที่ 4 ใช้หัวทิปเครื่องมืออัลตราโซนิคสันตรงเครื่องมือหักโดยหมุนโดยรอบวนวน

เข็มนาฬิกาทำซ้ำจนไปจนเครื่องมือที่หักหลุดออกมา (ภาพ 4จ-ฉ) ใส่ยาในคลองรากฟันและอุดชั่วคราวผ่านไปเกือบ 4 เดือน ผู้ป่วยกลับทำการรักษาต่อเป็นครั้งที่ 5 ตรวจพบวัสดุอุดชั่วคราวแน่นดี มีตุ่มหนองที่ปลายรากเกิดขึ้นอีกครั้งที่ตำแหน่งเดิม จึงได้ทำการเปิดและขยายคลองรากฟันต่อ ขณะทำการขยายคลอง

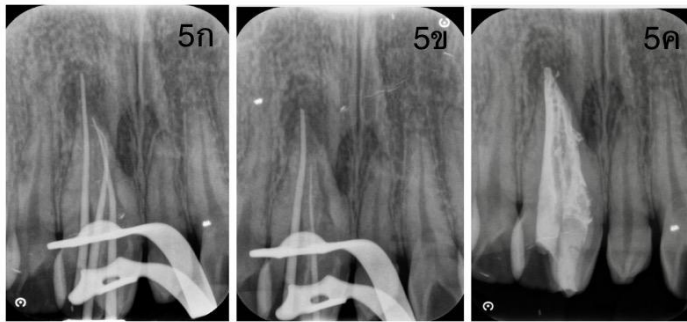
ภาพที่ 5 แสดงภาพรังสีในชั้นตอนลงแท่งอุด

- (ภาพที่ 5ก) ใส่แท่งอุดในคลองราก Pa La M, ซึ่ง Pa ใส่เกินปลายราก 2.5 มิลลิเมตร  
 (ภาพที่ 5ข) ใส่แท่งอุดในราก DI-D และ Pa โดยแก้ไขความยาวราก Pa ให้พอดีปลายราก  
 (ภาพที่ 5ค) แสดงภาพรังสีของฟัน 11 หลังอุดคลองรากฟันด้วยเทคนิคไฮบริด

เอ็กซ์พีฟินิชเซอร์ (XP finisher) จากนั้นลองแท่งอุดคลองรากฟันและถ่ายภาพรังสี 2 ครั้ง (ภาพที่ 5ก-ข) อุดคลองรากฟันด้วยวัสดุกัตตาเปอร์ชา (Gutta-percha) ด้วยเทคนิคไฮบริด (Hybrid technique) และถ่ายภาพรังสีเพื่อประเมินความแนบสนิทของวัสดุอุดคลองราก (ภาพที่ 5ค)

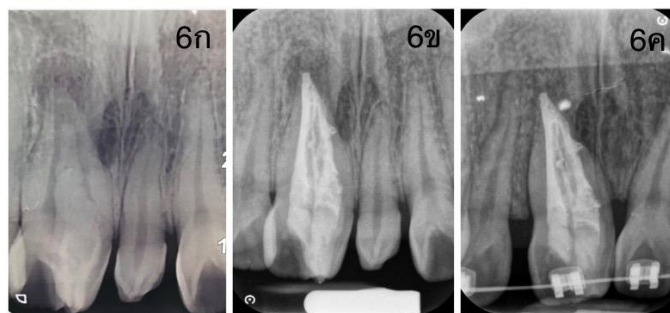
ภาพที่ 6 แสดงภาพรังสีของฟัน 11 ก่อนให้การรักษา

อีก 3 สัปดาห์ต่อมา ทำการตรวจประเมินฟัน มีวัสดุอุดชั่วคราวแบบสนิทิต ไม่พบตุ่มหนองเปิดที่ปลายรากฟัน ฟันไม่โยก สามารถใช้งานได้ปกติ จึงทำการอุดรูเปิดคลองรากฟันด้วยวัสดุเรซินคอมโพสิตและภาพถ่ายรังสี (ภาพที่ 6ข) พบว่าวัสดุอุดปิดและวัสดุอุดคลองรากฟันแน่นดี รอยโรคปลายรากมีขนาดเล็กลง เมื่อเทียบกับภาพถ่ายรังสีก่อนหน้าแสดงให้เห็นถึงการตอบสนองที่ดีต่อการรักษาจึงพิจารณาส่งผู้ป่วยเข้ารับการจัดฟันต่อ ภายหลังจากติดตามการรักษา 7 เดือน ผู้ป่วยไม่มีอาการใดๆ จากภาพถ่ายรังสีพบว่าวัสดุอุดด้านบนและวัสดุอุดในคลองรากฟันมีความ

แนบสนิทดี รอยโรคบริเวณปลายรากหายไป มีการสร้างกระดูกขึ้นมาในบริเวณรอยโรครอบปลายราก (ภาพที่ 6ค) เมื่อเทียบกับภาพถ่ายรังสีก่อนให้การรักษา (ภาพที่ 6ก) ทำประเมินการรักษาคลองรากฟันในผู้ป่วยรายนี้ว่าการพยากรณ์โรคที่ดี (favorable) และประสบความสำเร็จในการรักษา วางแผนนัดผู้ป่วยกลับมาติดตามผลการรักษาทุกๆ 1 ปี เมื่อผู้ป่วยทำการรักษาทันตกรรมจัดฟันเสร็จก็จะวางแผนนัดหมายผู้ป่วยมาบูรณะฟันหลังรักษารากฟันด้วยการทำเดือยฟันและบูรณะฟันด้วยครอบฟันเพื่อให้ฟันมีรูปร่างที่เหมาะสม ลดความเสี่ยงที่จะเกิดการสะสมของคราบจุลินทรีย์

- (ภาพที่ 6ก) หลังให้รักษา 3 สัปดาห์  
 (ภาพที่ 6ข) พบเงาต่ำที่ปลายรากขนาดเล็กลง วัสดุอุดแนบสนิท ต่อหลังรักษา 7 เดือน  
 (ภาพที่ 6ค) รอยโรคบริเวณปลายรากหายไป เห็นรอยขาวทึบของกระดูกขึ้นมาในบริเวณรอยโรครอบปลายราก
