## การรักษารอยทะเลในคลองรากฟันด้วยวัสดุเอ็มทีเอ: กรณีศึกษา

## Repair of a root perforation using Mineral Trioxide Aggregate: Case study

Piyabhorn Tangsakul, D.D.S., M.Sc. (Dentistry) Dental Department, Wanonniwat Hospital, SakonNakhon

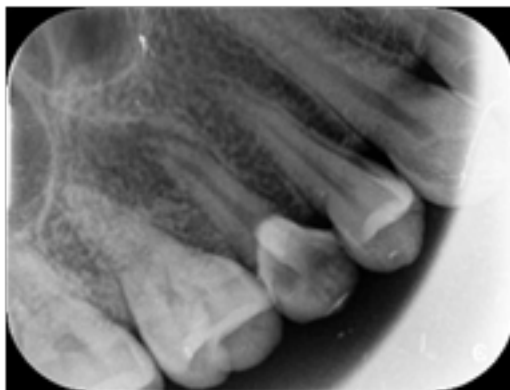
ภาพรังสีรอบปลายราก (periapical radio graph) ก่อนการรักษาคอลงรากฟัน (ภาพที่ 1) แสดงฟันซี่ 14 15 16 และบางส่วนของฟันซี่ 12 13 และ 17 โดยฟันซี่ 15 พบมีรากฟัน 1 ราก พบมีรากฟัน 1 ราก ปลายรากโค้งไปทางด้านใกล้กลางเล็กน้อย บริเวณรอบรากฟันพบเงาโปร่งรังสีบริเวณปลายรากฟันขนาด 12x8 มิลลิเมตร ขอบเขตชัดเจน ระดับของยอดกระดูกงอกเข้าฟัน (alveolar bone crest) ปกติ

ภาพที่ 1 แสดงภาพรังสีรอบปลายราก ก่อนการรักษาคอลงรากฟัน

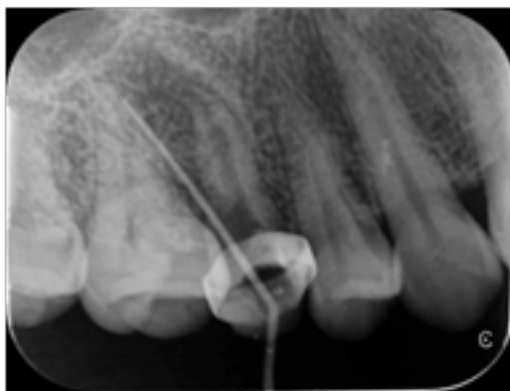
ส่วนของฟันซี่ 12 และ 17 โดยฟันซี่ 15 พบเงาที่บ่งชี้บริเวณตัวฟัน พบเงาโปร่งรังสีบริเวณด้านใกล้กลางของคอลงรากฟันขนาด 2x3 มิลลิเมตร ตำแหน่งได้ระดับของยอดกระดูกงอกเข้าฟัน 3 มิลลิเมตรร่วมกับพบแท่งกัตาเปอร์ชาออกนอกแนวคอลงรากฟันบริเวณรอบรากฟันพบเงาโปร่งรังสีบริเวณปลายรากฟันขนาด 12x8 มิลลิเมตร ขอบเขตชัดเจน ระดับของยอดกระดูกงอกเข้าฟันปกติ หลังจากการรักษาครั้งก่อน 1 เดือน ผู้ป่วยไม่มีอาการใดๆ วัสดุชั่วคราวแนบสนิทดี เคาะไม่เจ็บ คลำไม่เจ็บ ไม่บวม ใส่แผ่นยางกั้นน้ำลายกรอกำจัดวัสดุอุดฟันชั่วคราว ใช้ไฟล์ชนิดเคสถึงความยาว ทำงานตะไบไปรอบคอลงรากฟันเพื่อกำจัดแคลเซียมไฮดรอกไซด์ออก จากนั้นลองกัตาเปอร์ชาแท่งหลัก (ภาพที่ 5) ล้างคอลงรากฟันด้วยอีทีเอ ความเข้มข้นร้อยละ 17

ภาพที่ 2 แสดงภาพรังสีรอบปลายราก ก่อนการซ่อมรอยทะลุ

การวินิจฉัยโรคก่อนการรักษาของฟันซี่ 15 Previously initiated therapy with asymptomatic apical periodontitis ร่วมกับ Lateral perforation (Middle third) การพยากรณ์โรคดี

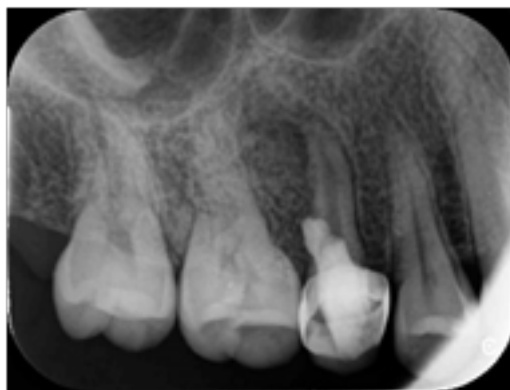
ภาพที่ 3 แสดงภาพรังสีรอบปลายราก การวัดความยาวรากฟัน

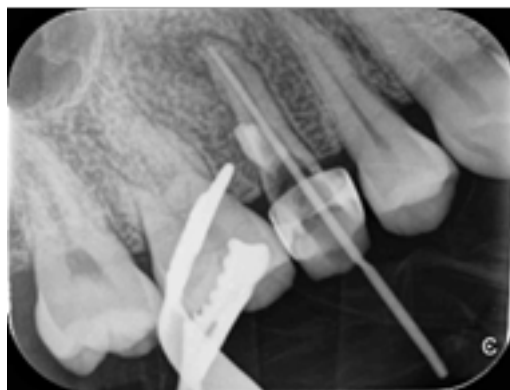
ภาพที่ 4 แสดงภาพรังสีรอบปลายราก หลังการซ่อมรอยทะลุ

การรักษาครั้งที่ 1 ใส่ยาชาเฉพาะที่ จากนั้น ใส่แผ่นยางกันน้ำลาย (rubber dam) กรอกำจัดวัสดุอุดฟันชั่วคราวออกเพื่อเปิดทางเข้าสู่คลองรากฟัน พบแคลเซียมไฮดรอกไซด์สีขาว ล้างคลองรากฟันด้วยน้ำยาโซเดียมไฮโปคลอไรด์ ความเข้มข้นร้อยละ 2.5 พบรอยทะลุขนาดเท่าไฟลชีชนิดเค ขนาด 70 ตำแหน่งกลางรากฟัน บริเวณผนังคลองรากฟันด้านใกล้กลาง-ใกล้แก้ม หาคคลองรากฟัน วัดความยาวรากฟันโดยใช้อุปกรณ์หึ่งปลายรากฟัน (Apex locator) ร่วมกับภาพถ่ายรังสี (ภาพที่ 4) ล้างบริเวณรอยทะลุให้สะอาดด้วยน้ำยาโซเดียมไฮโปคลอไรด์ ความเข้มข้นร้อยละ 2.5 ขับคลองรากฟันให้แห้ง ใส่ก้อนสำลีขนาดเล็กปิดคลองรากฟันใต้บริเวณรอยทะลุ ผสมวัสดุเอ็มทีเอ (ProRoot MTA, Dental Tulsa; Densply, DeTrey Konstanz, Germany) ใช้เครื่องนำเอ็มทีเอ (MTA carrier) นำเอ็มทีเอไปอุดบริเวณรอยทะลุ ใส่สำลีชุบน้ำหมาดปิดบริเวณเอ็มทีเอและอุดชั่วคราวด้วยเควิต (Cavit) และไออาร์เอ็ม (IRM) และถ่ายภาพรังสี (ภาพที่ 5)

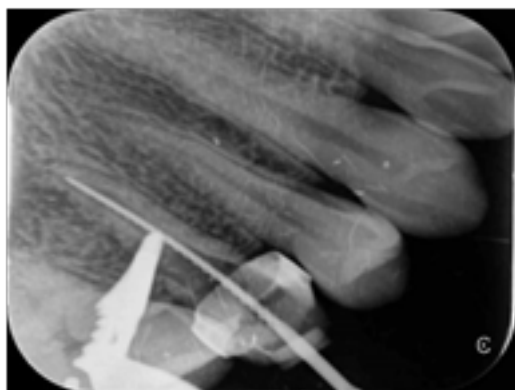
ภาพที่ 5 แสดงภาพรังสีรอบปลายราก การลองกัตตาเปอร์ชาแห่งหลัก

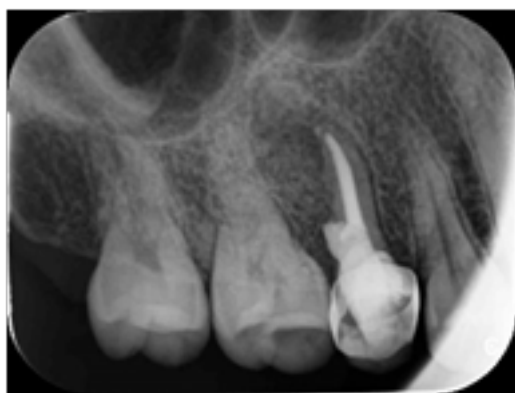
ภาพที่ 6 แสดงภาพรังสีรอบปลายราก การอุดคลองรากฟัน

ความเข้มข้น ร้อยละ 2.5 ขับคลองรากฟันพบว่าคลองรากฟันแห่งสนิทดี จึงทำการอุดคลองรากฟันด้วยวิธี แลทเทอรัล คอมแพคชัน (lateral compaction) ร่วมกับยูจินอลซิลเลอว์ และอุดชั่วคราวด้วยคิววิทและไออาร์เอ็ม และถ่ายภาพรังสี (ภาพที่ 6)

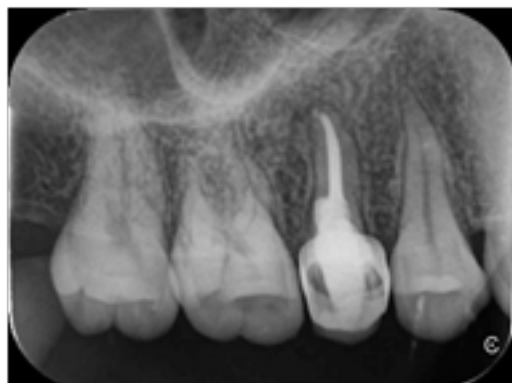
การรักษาครั้งที่ 5 หลังจากอุดคลองรากฟัน 3 เดือน นัดผู้ป่วยติดตามผลการรักษาพบว่าผู้ป่วยไม่มีอาการใดๆ วัสดุชั่วคราวแนบสนิทดี เคาะไม่เจ็บ คลำไม่เจ็บ ไม่บวม ถ่ายภาพรังสีพบว่า บริเวณรอบ

รากฟัน เงามโปร่งรังสีบริเวณปลายรากฟันมีขนาดเล็กลง เมื่อเปรียบเทียบกับภาพรังสีก่อนการรักษา (ภาพที่ 7) ใส่แผ่นยางกันน้ำลาย กรอกำจัดเบนรัดฟันและวัสดุอุดฟันชั่วคราวออก กำจัดกัตตาเปอร์ชา เตรียมคลองรากฟันสำหรับเดือยฟัน ลองเดือยฟันสำเร็จรูป ล้างคลองรากฟันด้วย น้ำเกลือ ขับคลองรากฟันให้แห้ง ยึดเดือยฟันด้วยเรซินซีเมนต์ และก่อแกนฟันด้วยวัสดุก่อแกนฟัน ถ่ายภาพรังสีหลังการรักษา (ภาพที่ 8) กรอเตรียมฟันเพื่อทำครอบฟัน พิมพ์ปาก ยึดครอบฟันชั่วคราว

ภาพที่ 7 แสดงภาพรังสีรอบปลายราก ติดตามผลการรักษาหลังจากอุดคลองรากฟัน 3 เดือน

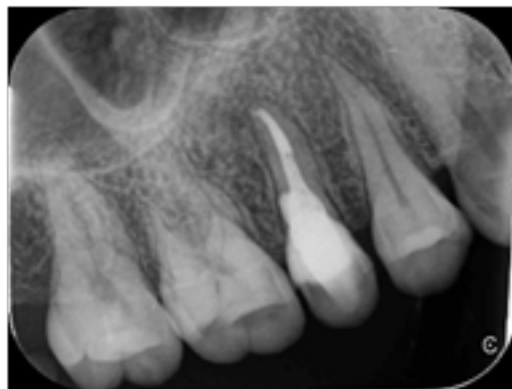
ภาพที่ 8 แสดงภาพรังสีรอบปลายราก การปักเดือยฟันสำเร็จรูป

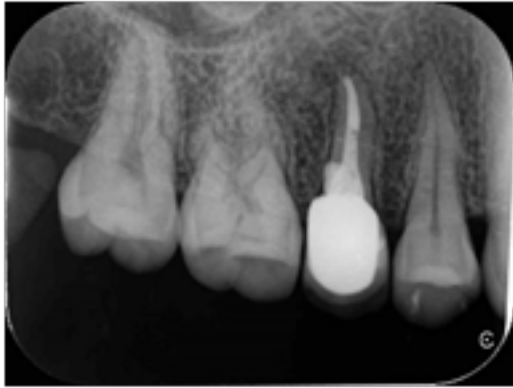
ภาพที่ 9 แสดงภาพรังสีรอบปลายราก การบูรณะด้วยครอบฟัน

ผู้ป่วยไม่มีอาการใดๆ วัสดุชั่วคราวแนบสนิทดี เคาะไม่เจ็บ คลำไม่เจ็บ ไม่บวม รื้อครอบฟันชั่วคราวเดิมออก ลองครอบฟัน ยึดครอบฟันด้วยเรซินซีเมนต์ (ภาพที่ 9)

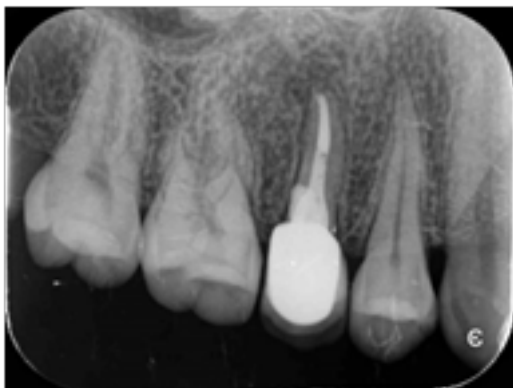
การรักษาครั้งที่ 7 หลังจากอุดคลองรากฟัน 6 เดือน นัดผู้ป่วยติดตามผลการรักษาพบว่าผู้ป่วยไม่มีอาการใดๆ รอบฟันแนบสนิทดี เคาะไม่เจ็บ คลำไม่เจ็บ ไม่บวม ถ่ายภาพรังสีพบว่า บริเวณรอบรากฟันเงาโปร่งรังสีบริเวณปลายรากฟันมีขนาดเล็กลง เมื่อเปรียบเทียบกับภาพรังสีก่อนการรักษา (ภาพที่ 10)

ภาพที่ 10 แสดงภาพรังสีรอบปลายราก ติดตามผลการรักษาหลังจากอุดคลองรากฟัน 6 เดือน

ผู้ป่วยรายนี้เมื่อติดตามผลการรักษาที่ระยะเวลา 6 เดือน พบว่าผู้ป่วยสามารถใช้งานฟันได้ตามปกติ ไม่ปวด ไม่บวม เจ็บไปร้งรังสีปลายรากฟันมีขนาดเล็กลง ซึ่งเป็นข้อบ่งชี้ว่าประสบความสำเร็จในการซ่อมรอยทะลุ
