รายงานผู้ป่วย: กรณีศึกษาการรื้อเครื่องมือหักผ่านครอบฟันในการรักษาคลองรากฟันซ้ำของฟันกรามล่างด้านซ้ายซี่ที่ 1 ไกร แก้วทิพย์ ท.บ.,วท.ม, ส.ม. กลุ่มงานทันตกรรม โรงพยาบาลศรีบรรพต จังหวัดพัทลุง

## Retrieval Broken Instrument Through Existing Crown From Root Canal Treated Mandibular First Molar: A Case Report

Krai Kaewtip D.D.S., M.Sc., M.P.H. Dental department, Sribunpot hospital, Phatthalung

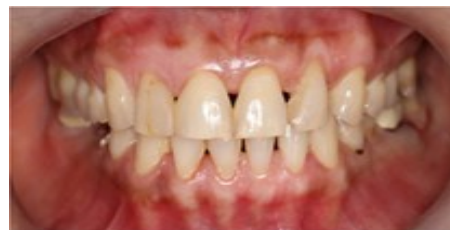
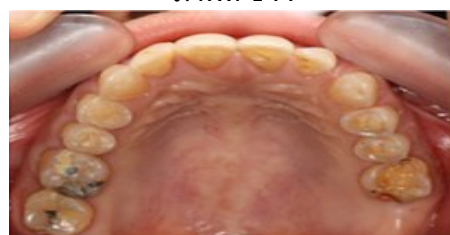
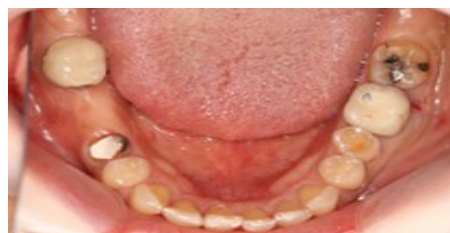
การตรวจภายในช่องปาก (ภาพที่ 1) พบฟันซี่ 36 บูรณะด้วยครอบฟันพอร์ซเลนเคลือบโลหะ (porcelain fused to metal crown) มีรอยสีของพอร์ซเลนด้านบดเคี้ยวจนถึงส่วนของโลหะ ครอบฟันไม่มีรอยรั่วที่ขอบของครอบฟัน พบรูเปิดทางหนองไหลขนาด 2 x 3 มิลลิเมตร บริเวณเนื้อเยื่อด้านใกล้แก้มของฟันซี่ 36 (ภาพที่ 2) ไม่สามารถใช้แท่งกัตาเปอร์ชาสอดติดตาม (gutta-percha tracing) จนถึงปลายรากฟันได้ เนื่องจากมีการปิดของรูเปิดทางหนองไหลบางส่วน ไม่พบร่องลึกปริทันต์ที่ลึก

ภาพที่ 1 ภาพภายในช่องปาก

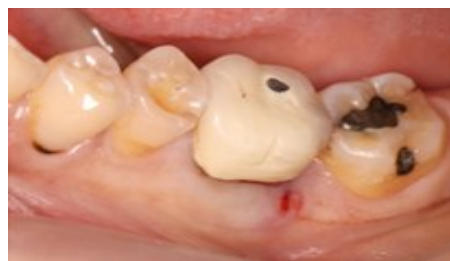
ภาพที่ 2 ภาพรูเปิดทางหนองไหลที่ฟันซี่ 36

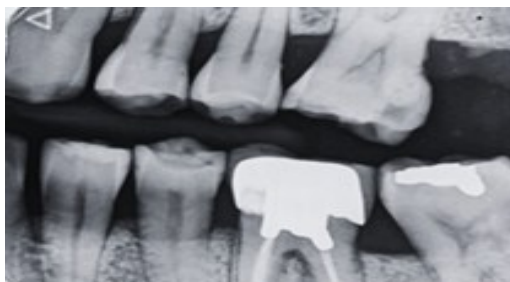
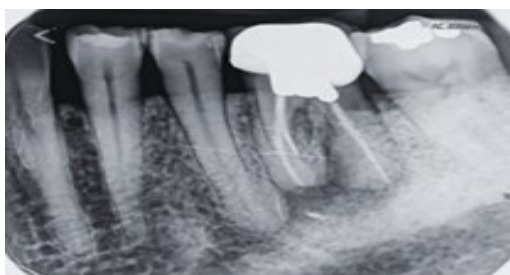
ภาพรังสีก่อนการรักษา (ภาพที่ 3) ฟันซี่ 36 มีเงาที่บ่งชี้ของครอบฟันในส่วนตัวฟัน ไม่พบการรั่วซึมตามขอบของครอบฟัน ในคลองรากฟันพบมีเงาที่บ่งชี้ 3 คลองราก ในคลองรากฟันด้านใกล้กลาง (mesiolingual: ML) พบเงาที่บ่งชี้ของวัสดุอุดคลองรากฟันห่างจากปลายรากฟัน 1 มิลลิเมตร ในคลองรากฟันแก้มใกล้กลาง (mesiobuccal: MB) พบเงาที่บ่งชี้ที่มีความทึบแตกต่างจากคลองราก ML คาดว่าเป็นเครื่องมือที่หักในคลองรากฟันในระดับกึ่งกลางรากฟัน (mid root level) และจุดสิ้นสุดของเงาที่บ่งชี้ห่างจากปลายรากฟัน 4 มิลลิเมตร ในคลองรากฟันไกลกลาง (distal: D) พบเงาที่บ่งชี้คลองรากฟันเดียวโดยห่างจากปลายรากฟัน 1 มิลลิเมตร แต่เงาที่บ่งชี้ดังกล่าวไม่อยู่กึ่งกลางรากฟัน คาดว่าน่าจะยังมีอีกหนึ่งคลองรากฟันที่ยังไม่ได้รับการขยายและเตรียมคลองรากฟัน นอกจากนั้นพบพยาธิสภาพปลายรากฟันที่ปลายรากฟันใกล้กลาง (mesial root) ขนาดประมาณ 4 X 4 มิลลิเมตร และพยาธิสภาพปลายรากฟันที่ปลายรากฟันไกลกลาง (distal root) ขนาดประมาณ 1 X 1 มิลลิเมตร

ภาพที่ 3 ภาพถ่ายรังสีก่อนการรักษา

รักษาคลองรากฟันซ้ำโดยไม่ใช้วิธีทางศัลยกรรมร่วมผ่านครอบฟันเดิม รื้อเครื่องมือที่หักในคลองรากฟัน MB สืบเสาะหาคลองรากฟันที่ยังไม่ได้รับการรักษา หลังรักษาคลองรากฟันเสร็จวางแผนบูรณะฟันขึ้นด้วยวัสดุอุดเรซินคอมโพสิต โดยไม่พิจารณาทำครอบฟันใหม่ ผู้ป่วยเข้าใจและยอมรับในแผนการรักษาดังกล่าว

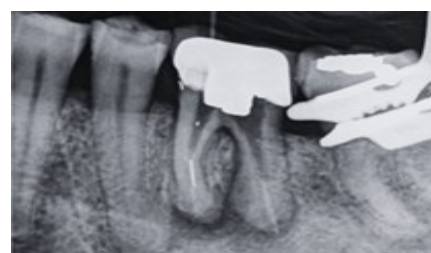
ภาพที่ 4 ภาพถ่ายรังสีหลังรื้อกัตตาเปอร์ชา

เมื่อตรวจ วินิจฉัย และอธิบายแผนการรักษาให้ผู้ป่วยทราบและเข้าใจแล้ว ทำการใส่แผ่นยางกันน้ำลาย เปิดรักษาคลองรากฟันผ่านครอบฟันภายใต้การทำงานผ่านกล้องจุลทรรศน์ทางทันตกรรม พบแกนฟันอมัลกัม (Amalgam core) ทำการรื้อแกนฟันอมัลกัมออกบางส่วนเพื่อให้ถึงวัสดุอุดคลองรากฟันเดิม พบวัสดุอุดคลองรากฟันประเภทกัตตาเปอร์ชาอยู่บริเวณรูเปิดคลองรากฟัน ทำการรื้อกัตตาเปอร์ชาส่วนต้นโดยใช้ endodontic plugger ลนไฟให้ร้อน และรื้อกัตตาเปอร์ชาระดับกลางคลองรากฟันด้วยไฟล์แบบหมุนระบบโพเทเปอร์ยูนิเวอร์ซอลรีทรีตเมนต์ (ProTaper universal<sup>®</sup> retreatment system, DentsplyMaillefer, Switzerland) รื้อกัตตาเปอร์ชาส่วนปลายรากฟันในคลองรากฟันด้านใกล้กลาง และแก้มใกล้กลาง (distobuccal: DB) ออกโดยใช้ไฟล์ชนิดเฮช (Hedstrom files) ร่วมกับน้ำมันยูคาลิปตัส (eucalyptus oil) เป็นตัวทำละลาย ทำการถ่ายภาพรังสีตรวจสอบหลังรื้อกัตตาเปอร์ชา (ภาพที่ 4)

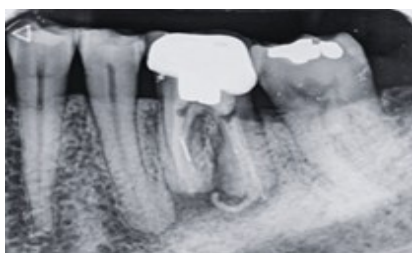
ภาพที่ 5 ภาพถ่ายรังสีหลังการรักษาครั้งแรก

ทำการสำรวจหาคลองรากฟันที่อาจยังไม่ได้ทำการรักษา โดยใช้ endodontic explorer และไฟล์ชนิดเค (K file) เบอร์ 10 ในลักษณะ watch winding ตรวจพบคลองรากฟัน DL ยังไม่ได้รับการขยายและเตรียมคลองรากฟันจากการรักษาคลองรากฟันครั้งก่อน (missed canal) ขยายคลองรากฟันดังกล่าวด้วยไฟล์นิกเกิลไทเทเนียมแบบหมุนระบบโพเทเปอร์ใกล้ด (ProTaper<sup>®</sup>, Gold DentsplyMaillefer, Switzerland) เบอร์ Sx ความยาว 14 มิลลิเมตร หลังจากนั้นสำรวจคลองราก MB ภายใต้กล้องจุลทรรศน์ พบมีสีเงินคล้ายเครื่องมือขยายคลองรากฟันที่หักอยู่ในคลองรากฟันที่ระดับกึ่งกลางรากฟัน จากนั้นทำการใช้ K-file เบอร์ 8 ค่อยๆ ใส่ลงไป ในคลองราก MB ดังกล่าว แต่ไม่สามารถ bypass ผ่านเครื่องมือที่หักอยู่ได้ วัดความยาวการทำงานของรากฟันอื่นๆ ที่สามารถทำได้ โดยใช้เครื่องมือหยังปลายรากด้วยไฟฟ้า (electronic apex locator) ได้ความยาวการทำงาน 16, 16.5, 17 มิลลิเมตร ที่คลองรากฟัน ML, DB, DL ตามลำดับ ขยายคลองรากฟันด้วยไฟล์นิกเกิลไทเทเนียมแบบหมุนระบบโพเทเปอร์เนกซ์ (ProTaper Next<sup>®</sup>, DentsplyMaillefer, Switzerland) จนถึงเบอร์ X2 ล้างคลองรากฟันด้วยโซเดียมไฮโปคลอไรท์ความเข้มข้น ร้อยละ 2.5 (2.5% sodium hypochlorite) ใส่แคลเซียมไฮดรอกไซด์สำเร็จรูป (UltracalTM XS<sup>®</sup>, Ultradent Products Co., South Jordan, UT, USA) อุดฟันส่วนบนวัสดุอุดชั่วคราวเควิต (Cavit<sup>®</sup>) และวัสดุอุดชั่วคราวไออาร์เอ็ม (intermediate restorative material: IRM) ตามลำดับ ทำการถ่ายภาพรังสีตรวจสอบหลังการรักษาครั้งแรก (ภาพที่ 5)

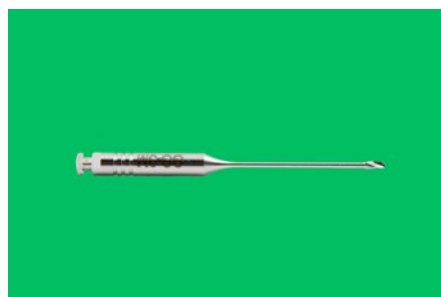
ภาพที่ 6 เกตกลิดเดน ดริล (Gates-glidden drill) ที่ตัดส่วนปลาย

หลังจากการรักษาครั้งแรกประมาณ 2 สัปดาห์ จากการตรวจทางคลินิก พบว่าผู้ป่วยไม่มีอาการปวด บวม แดง เนื้อเยื่อรอบๆ ฟันปกติ มีการหายของรูเปิดทางหนองไหล ทำการใส่แผ่นยางกันน้ำลาย รื้อวัสดุอุดชั่วคราว เปิดรักษาคลองรากฟันผ่านครอบฟันภายใต้การทำงานผ่านกล้องจุลทรรศน์ทางทันตกรรม ล้างคลองรากฟันด้วยสารละลายโซเดียมไฮโปคลอไรท์ ความเข้มข้นร้อยละ 2.5 เปิดคลองรากฟันส่วนบนให้กว้าง เป็นทางตรง และพื้นเรียบ โดยการใช้เกตกลิดเดน ดริล (Gates-glidden drill) ที่ตัดส่วนปลาย (ภาพที่ 6)
