การบูรณะฟันที่เกิดการแตกหักของส่วนตัวฟันและรากฟัน โดยการรักษาแบบสหสาขา: รายงานผู้ป่วย

Restoration of Crown-Root-Fracture Tooth by Interdisciplinary Approach: A Case Report

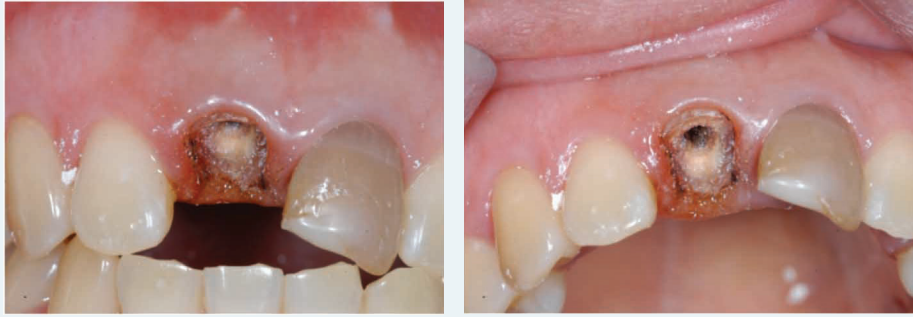
รูปที่ 3 และ 4 หลังจากรักษาลงรากฟัน และ drill canal ทำการแยกเหงือก เพื่อให้เห็นขอบฟันและพิมพ์ปากเพื่อส่งทำเตี้ยแห้วยง (cast post and core)

2) การทำเดือยฟัน (cast post and core) และครอบฟันชั่วคราวซี่ 11 โดยการ drill canal ให้มีที่อยู่ของเดือยฟันยาว 9.5 มิลลิเมตร ferrule effect 2 มิลลิเมตร และมี apical seal 4 มิลลิเมตร จากนั้น

พิมพ์คลองรากฟันเพื่อส่งแล็บทำเดือยเหยียง (รูปที่ 3 และ 4) เมื่อได้ชิ้นงานลงในปากและยึด cast post and core ด้วย resin cement และทำครอบชั่วคราวด้วยอะคริลิกเรซิน ผู้ป่วยสามารถมีครอบฟันชั่วคราวใส่เพื่อความสวยงาม สามารถยึดลวดที่ต้องการให้เป็นที่คล้องระหว่างการทำการดึงฟัน (orthodontic extrusion) บนครอบชั่วคราวได้ (รูปที่ 5)

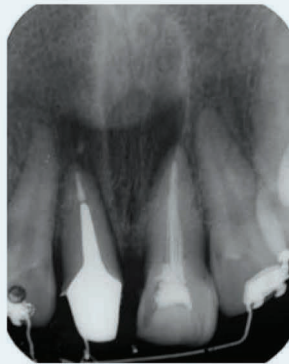
รูปที่ 5 ยึดเตี้ยด้วยเรซินซีเมนต์และทำครอบชั่วคราวโดยมีส่วนของลวดดัดคล้ายตะขอ อยู่ในครอบชั่วคราว

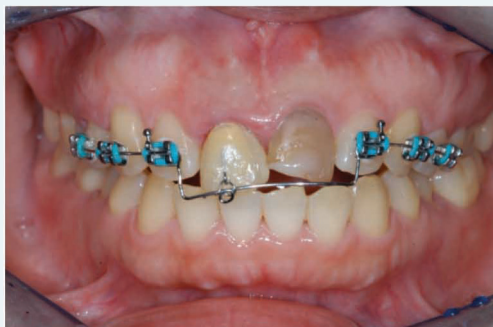
รูปที่ 6 การดึงฟันซี่ 11 โดยวิธี orthodontic extrusion รวมระยะเวลาประมาณ 3 เดือน

3) การดึงฟันขึ้นมาโดยวิธีจัดฟัน (orthodontic extrusion) เพื่อดึงฟันขึ้นมา 3.5 มิลลิเมตร (เพราะขอบฟันรุกราน biologic width 2 มิลลิเมตรด้านไกลกลาง และต้องการความสูงของฟัน 2 มิลลิเมตร เพื่อให้เกิด ferrule effect และวางแผนให้ขอบฟัน (margin) อยู่ใต้เหงือก 0.5 มิลลิเมตร และระหว่างดึงฟันขึ้นมา จำเป็นต้องเช็กการสบฟันและกรอปลายฟัน เนื่องจากอาจเกิด traumatic from occlusion (รูปที่ 6) หลังจากที่ตั้งฟันขึ้นมา เหงือกและกระดูกที่รองรับรากฟันซี่ 11 จะตามขึ้นมา ทำให้เหงือกดูต่างระดับจากฟันข้างเคียง

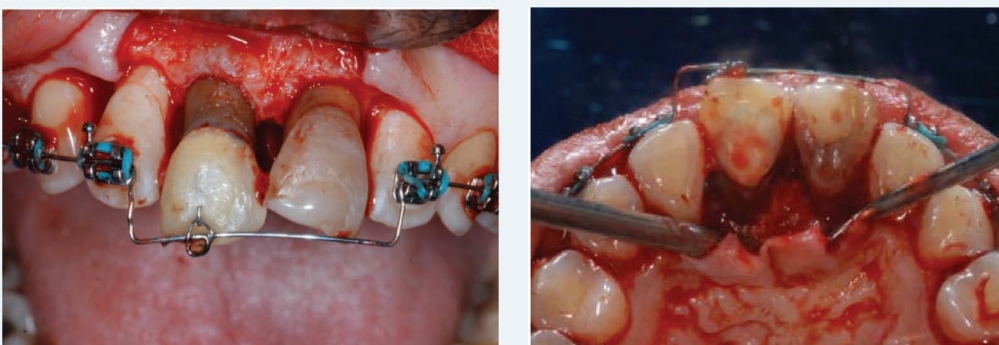
รูปที่ 7 และ 8 การผ่าตัดเพื่อปรับระดับเหงือก โดยการทำให้ crown lengthening

4) การผ่าตัดเหงือกเพื่อทำให้ความยาวตัวฟันยาวขึ้น (Crown lengthening) การทำ crown lengthening เพื่อแก้ไขการรุกราน biologic width¹⁷ ปรับให้ระดับเหงือกซี่ 11 อยู่ในระดับเดียวกับฟันซี่ 21 และทำให้เกิดความสูงของฟันเพื่อทำให้เกิด ferrule effect 2 มิลลิเมตร โดยกรอและแต่งกระดูก 3.5 มิลลิเมตร ด้านไกลกลาง และ 2.5 มิลลิเมตร ด้านใกล้กลาง (รูปที่ 7-14) จากนั้นรอเวลา healing period อย่างน้อย 6-8 สัปดาห์ แล้วจึงถอดเครื่องมือจัดฟันออก (การถอดเครื่องมือจัดฟันออก หลังการทำ crown lengthening และรอให้มีการ healing เรียบร้อย เพื่อป้องกันการ การคืนสู่ตำแหน่งเดิม (relapse) ของฟันซี่ 11)

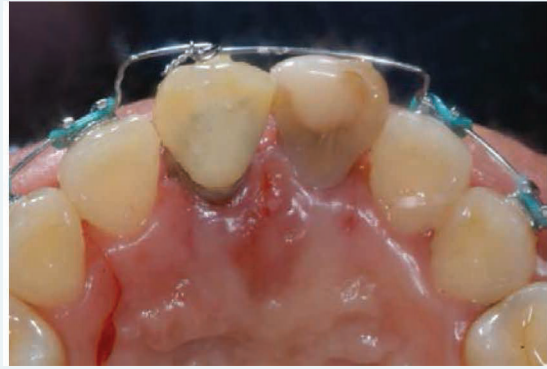
รูปที่ 9 และ 10 หลังผ่าตัดเสร็จและเย็บแผล

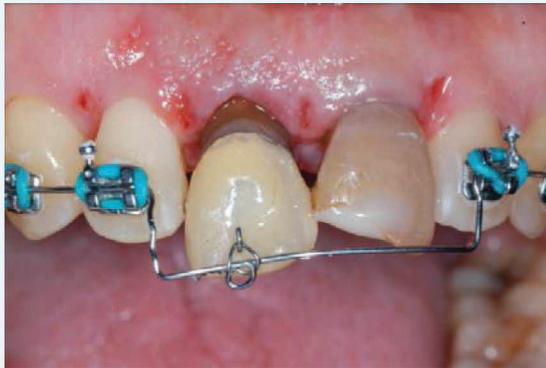
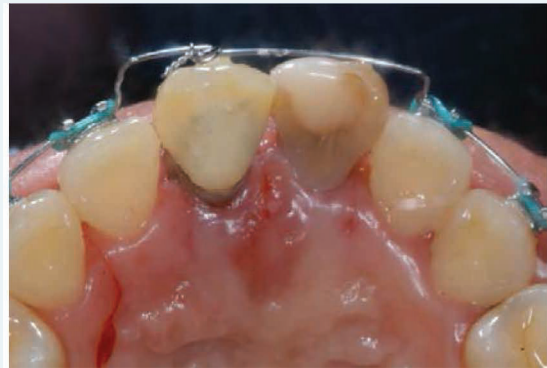
รูปที่ 11 และ 12 ตัดไหม หลังผ่าตัด 1 สัปดาห์

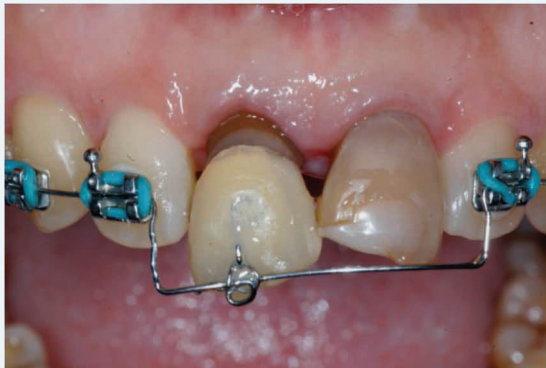
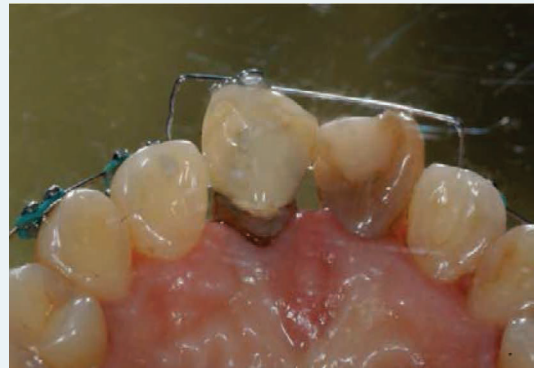
รูปที่ 13 และ 14 ติดตามผลการรักษา หลังผ่าตัด 4 สัปดาห์

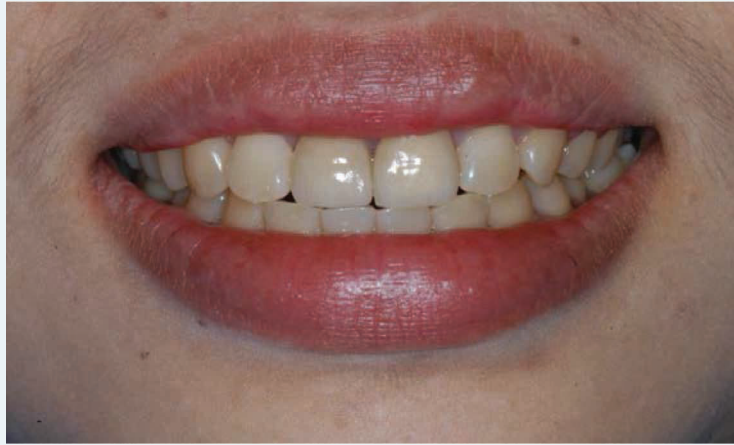
รูปที่ 16 ครอบฟัน all ceramic ซี่ 11 และ 21

6) การทำเดือยฟันซี่ 21 และทำครอบฟันซี่ 11 และ 21 เนื่องจากฟันซี่ 21 มีสีคล้ำ และบิดเก ขาดความสวยงาม จึงพิจารณาทำเดือยโดยใส่เดือยสำเร็จรูป (prefabricated post) และอุดฟันเพื่อทำแกนฟันด้วยคอมโพสิต (composite core) เนื่องจากมีเนื้อฟันเหลือมาก (รูปที่ 15) จากนั้นทำการพิมพ์เพื่อทำครอบฟันซี่ 11 และ 21 พร้อมกัน เพื่อให้ได้ครอบฟันที่มีรูปร่าง และสีที่ใกล้เคียงกัน โดยทำเป็นครอบฟันเซรามิก (all ceramic crown) (รูปที่ 16)

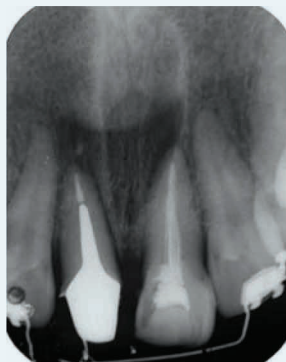
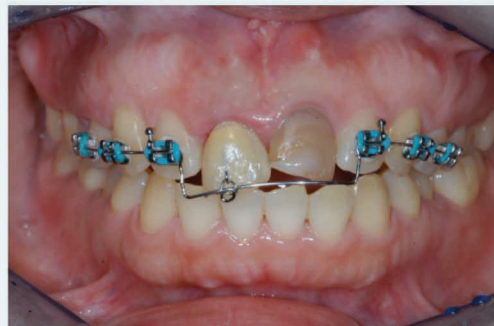
รูปที่ 17 และ 18 การยึดเดือยเหวียงในคลองรากฟัน และทำครอบฟันชั่วคราวเพื่อความสวยงามและสามารถใช้เป็นที่อยู่ของตะขอเพื่อใช้ในการดึงฟันลงมา (orthodontic extrusion)

การดึงฟันซี่ 11 ด้วยวิธี orthodontic extrusion การเตรียมฟันสามารถทำได้ 2 วิธี คือ 1) การทำเดือยเหวียง (cast post and core) บนฟันซี่ 11 และยึดด้วยเรซินซีเมนต์ (รูปที่ 17) หลังจากทำการรักษาคลองรากฟันเสร็จ เพื่อให้เกิดการ seal และมีแรงยึดที่ป้องกันการเกิด coronal leakage ผู้ป่วยสามารถใส่ครอบฟันชั่วคราวเพื่อความสวยงาม และสามารถยึดลวดที่มีลักษณะเหมือนตะขอเพื่อคล้องยางในการดึงฟันบนครอบฟันชั่วคราว (รูปที่ 18) ข้อดีคือไม่จำเป็นต้องรื้อเดือยฟันออกเพื่อทำใหม่ ซึ่งรายงานผู้ป่วยนี้ เลือกวิธีการรักษาแบบแรกซึ่งให้ผลการรักษาเป็นที่น่าพอใจ และผู้ป่วยมีฟันหน้าเพื่อความสวยงามระหว่างการรักษา

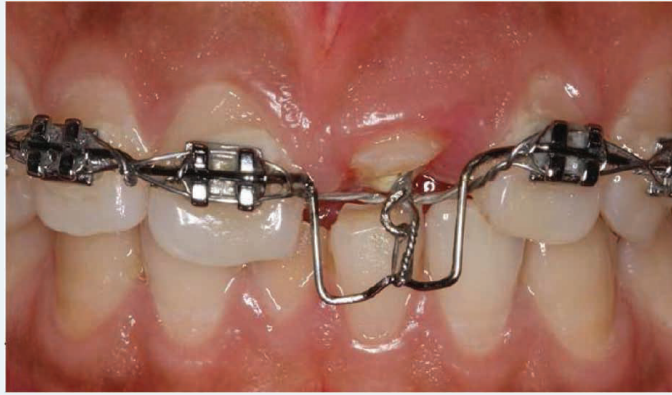
รูปที่ 19 ตัวอย่างการดึงฟันโดยใช้ลวดทำเป็นลักษณะตะขอ เพื่อใช้คล้องยาง

อีกวิธีหนึ่งคือ 2) การใส่เดือยชั่วคราวซึ่งมักใช้ลวดที่ยึดด้วยซิงค์ฟอสเฟตซีเมนต์ ที่ทำปลายลักษณะคล้ายตะขอเพื่อให้ยางคล้องได้ระหว่างดึงฟันขึ้น²⁰ (รูปที่ 19) การใช้เดือยชั่วคราวนี้ ไม่สามารถทำครอบฟันชั่วคราวบนลวดได้ จึงทำให้ผู้ป่วยไม่มีฟันหน้าเพื่อความสวยงามระหว่างการรักษา อีกทั้งอาจเกิดปัญหาเดือยลวดหลุดและเกิด coronal leakage ได้ อย่างไรก็ตาม
