# การบูรณะฟันภาวะเคลือบฟันเจริญพร่องด้วยเซรามิกส์ออนเลย์: รายงานผู้ป่วย

## Abstract: Restoration of Enamel Hypoplasia Teeth with Ceramic Onlays: a Case Report

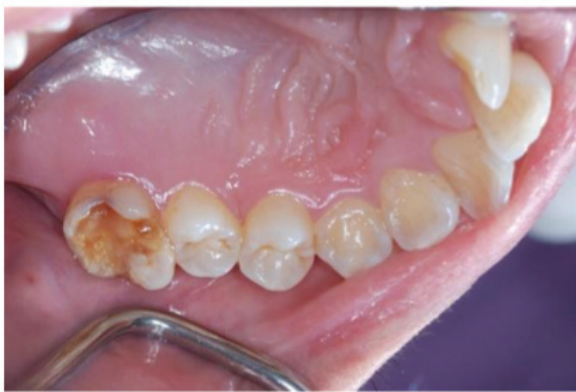
รูปที่ 1 ภาพด้านบดเคี้ยว (A) และภาพถ่ายรังสี (B) ของฟันซี่ 26 ก่อนการบูรณะ

การตรวจภายในช่องปาก ฟันซี่ 26 พบมีการสึก และการสูญเสียเนื้อฟัน (tooth surface loss) ด้านบดเคี้ยวเป็นบริเวณกว้าง พบตัวฟันบริเวณด้านแก้มส่วนด้านบดเคี้ยวถึงกลางตัวฟัน มีสีน้ำตาล ผิวไม่เรียบ ไม่มีอาการกัดเจ็บและเคาะเจ็บ ฟันโยก พบลักษณะเหงือกถอย (gingival recession) ด้านแก้มประมาณ 2-3 มิลลิเมตร และมีการสึกของฟันที่บริเวณคอฟัน (non carious cervical lesion; NCCL) ร่วมด้วย (รูปที่ 1, 2D) นอกจากนี้ยังพบลักษณะผิวฟันสีน้ำตาลที่บริเวณฟันกรามบนขาซี่ที่ 1 (ซี่ 16) ฟันกรามล่างขาซี่ที่ 1 (ซี่ 46) และฟันกรามล่างขาซี่ที่ 1 (ซี่ 36) โดย

การตรวจทางภาพถ่ายรังสี พบเงาโปร่งรังสี (radiolucent area) บริเวณด้านบดเคี้ยวของฟันซี่ 16 และ 26 สัมพันธ์กับการสูญเสียเนื้อฟัน พบการทำลายของกระดูกเบ้าฟันในแนวนอน (horizontal bone loss) บริเวณด้านใกล้กลางของฟันซี่ 46 ที่ระดับปานกลาง ไม่พบพยาธิสภาพบริเวณปลายรากของฟันทั้ง 4 ซี่ ผลจากการตรวจทางคลินิกและภาพถ่ายรังสี ให้การวินิจฉัย

ให้การบูรณะบริเวณคอฟันสึกซี่ 26, 46 โดยการอุดฟันด้วยวัสดุสีเหมือนฟันเรซินคอมโพสิต (resin composite) ซี่ 46 ทำการรื้อวัสดุสีเหมือนฟันบริเวณด้านบดเคี้ยวที่มีรอยรั่วตามขอบ และทำการกรอแต่งฟันเพื่อทำออนเลย์ทั้ง 3 ซี่ คือ 16, 26 และ 46 (รูปที่ 3) ทำการบันทึกรูปร่างฟันที่กรอแต่งและการสบฟันด้วยเครื่องสแกนช่องปากระบบดิจิทัล (intraoral scanner) จากนั้นเลือกสีฟัน และส่งไฟล์ที่ได้จากการบันทึกไปยังห้องปฏิบัติการเพื่อวิเคราะห์ ประเมินออกแบบ และขึ้นรูปออนเลย์โดยใช้ระบบคอมพิวเตอร์ (computer aided design and manufacture; CAD/CAM) วัสดุที่ใช้ในการทำออนเลย์คือวัสดุเซรามิกสโนว์ไซด์เซอร์โคเนีย (monolithic zirconia) หลังจากนั้นยึดออนเลย์ชั่วคราวด้วย temporary cement (รูปที่ 4)

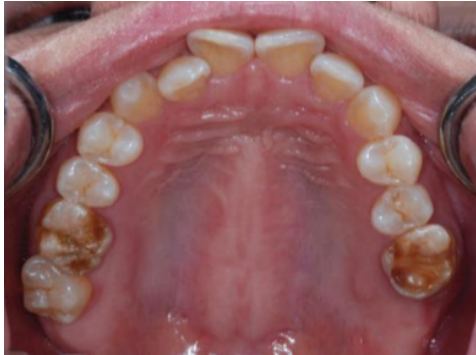
ฟันซี่ 16 พบการสึกบริเวณด้านบดเคี้ยวและด้านแก้ม ผิวฟันไม่เรียบ พบลักษณะเหงือกถอยบริเวณคอฟันด้านแก้มประมาณ 1-2 มิลลิเมตร ฟันซี่ 46 พบมีวัสดุสีเหมือนฟันบริเวณด้านบดเคี้ยว และมีการสึกและรั่วตามขอบ (marginal leakage) และพบการสึกของฟันร่วมด้วย พบลักษณะเหงือกถอยด้านแก้ม 4 มิลลิเมตร ร่วมกับร่องลึกปริทันต์ 5 มิลลิเมตรที่บริเวณด้านแก้มใกล้กลาง (mesio-buccal) และด้านลิ้นใกล้กลาง (mesio-lingual) และพบการสึกที่บริเวณคอฟันร่วมด้วย ส่วนฟันซี่ 36 ลักษณะกายวิภาคศาสตร์ของตัวฟันใกล้เคียงปกติ โดยทั้ง 3 ซี่ไม่มีอาการกัดเจ็บและเคาะเจ็บ ฟันโยก (รูปที่ 2)

A: ภาพถ่ายแสดงด้านบดเคี้ยวของฟันซี่ 16, 26

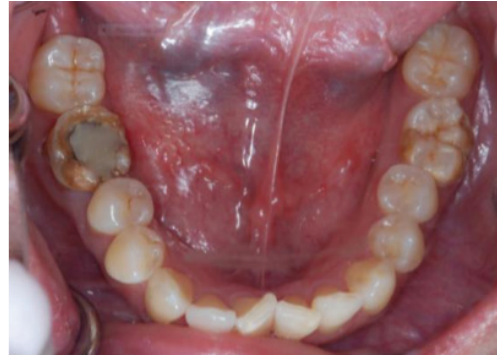
B: ภาพถ่ายแสดงด้านบดเคี้ยวของฟันซี่ 36, 46

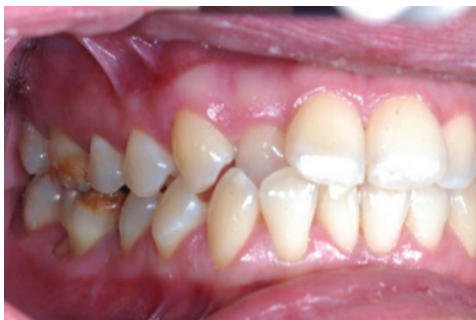
C: ภาพถ่ายในช่องปากแสดงการสบฟันด้านขวา

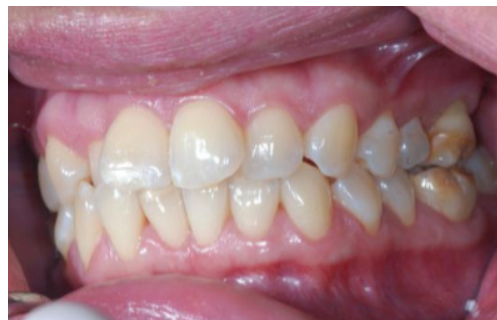
D: ภาพถ่ายในช่องปาก แสดงการสบฟันด้านซ้าย

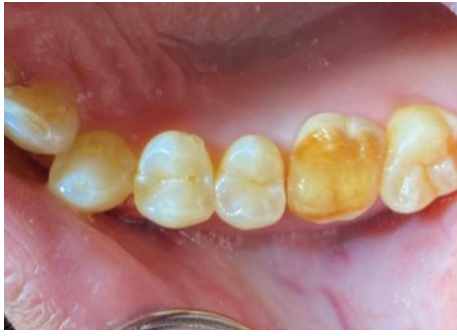
A: ภาพแสดงด้านบดเคี้ยวหลังการกรอแต่งฟันซี่ 16

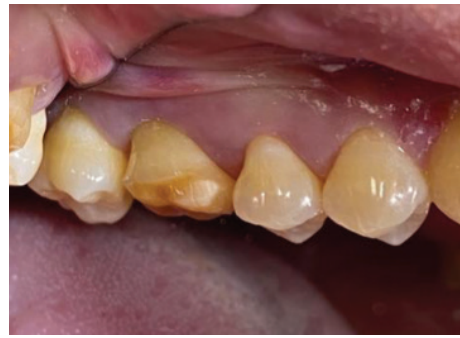
B: ภาพแสดงด้านแก้มหลังการกรอแต่งฟันซี่ 16

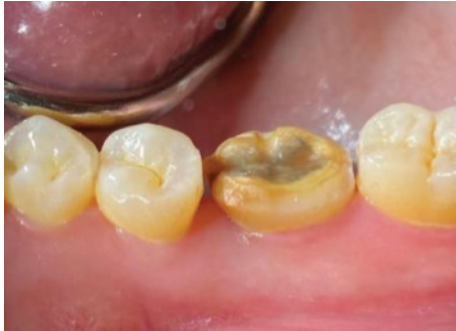
C: ภาพแสดงด้านบดเคี้ยวหลังการกรอแต่งฟันซี่ 46

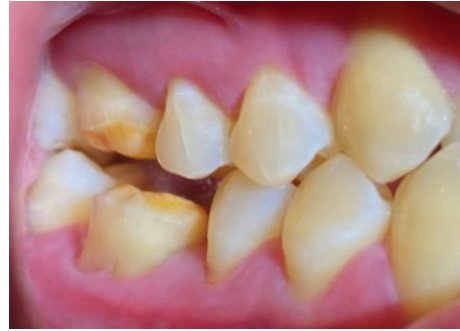
D: ภาพแสดงการกัดสบหลังการกรอแต่งฟันซี่ 16, 46

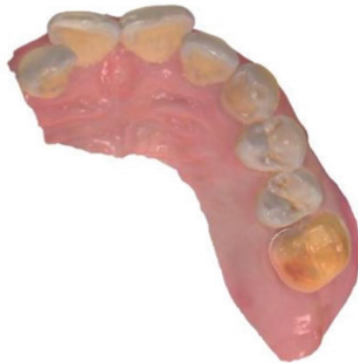
A: ภาพแสดงการบันทึกรูปร่างฟันที่กรอแต่ง

### รูปที่ 4 แสดงการบันทึกรูปร่างฟันด้วยเครื่องสแกนช่องปากระบบดิจิทัล

ในผู้ป่วยรายนี้เลือกใช้วิธีการบันทึกรูปร่างฟันที่กรอแต่งและการสบฟันด้วยเครื่องสแกนช่องปากระบบดิจิทัลแทนการใช้วัสดุพิมพ์ปากซึ่งเป็นวิธีดั้งเดิมที่ใช้กันอย่างแพร่หลาย ข้อดีของการใช้วิธีนี้คือ ลดขั้นตอน และระยะเวลาในการทำงาน ทำให้สามารถนัดผู้ป่วยได้รวดเร็วขึ้น นอกจากนี้ยังเป็นการลดต้นทุนจากการใช้วัสดุพิมพ์ปาก วัสดุบันทึกการกัดสบ และรอยพิมพ์ฟัน เป็นต้น<sup>15</sup>

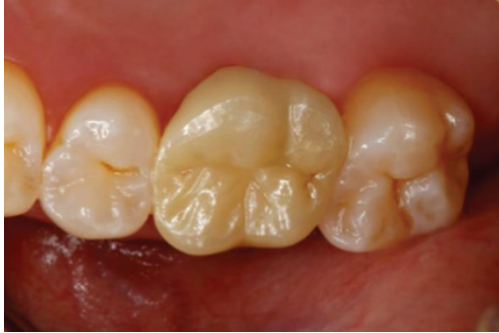
ภายหลังให้การรักษาไปแล้ว ผู้ป่วยสามารถบดเคี้ยวอาหารได้ละเอียดขึ้น ไม่พบอาการเสียวฟันขณะเคี้ยวอาหาร และบดเคี้ยวได้อย่างมั่นใจโดยไม่กังวลว่าจะมีการสึกกร่อนหรือแตกหักของผิวฟันเพิ่มขึ้น และเมื่อติดตามผลการรักษาเป็นระยะเวลา 6 เดือนพบว่าฟันและวัสดุบูรณะอยู่ในสภาพดี ไม่มีการแตกหัก และร้าวซึม

A: ภาพภายหลังการบูรณะฟันซี่ 16

ภายหลังครอบฟันชั่วคราว 2-3 วัน ทำการยัดติดออนเลย์ โดยการเตรียมพื้นผิวชิ้นงานด้วยการเป่าทราย (sand blast) ร่วมกับการทาสารเพิ่มการยึดติด และยัดชิ้นงานออนเลย์ด้วยวัสดุเรซิน

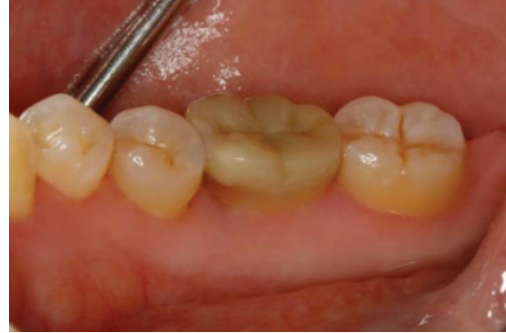
B: ภาพภายหลังการบูรณะฟันซี่ 46

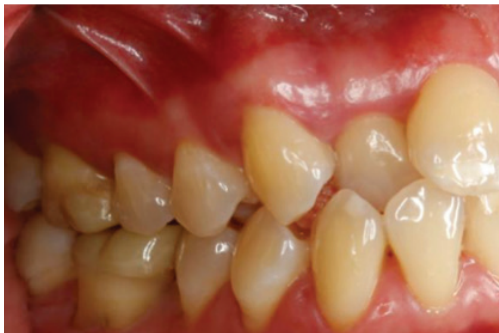
C: ภาพกัดสบฟันภายหลังการบูรณะฟันซี่ 16, 46

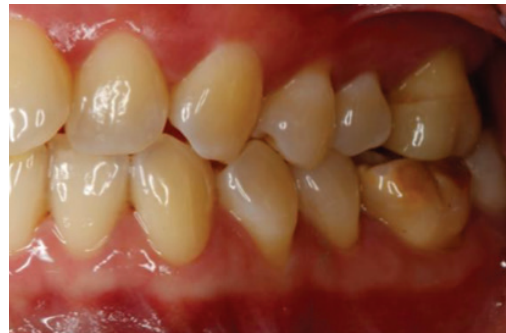
D: ภาพกัดสบฟันภายหลังการบูรณะฟันซี่ 26
