# การบูรณะฟันหน้าด้วยรากฟันเทียม : รายงานผู้ป่วย

## Abstract: Restoration of Missing Upper Anterior Teeth Using Dental Implant: A Case Report

Jarupat Jundaeng, D.D.S., M.Sc.

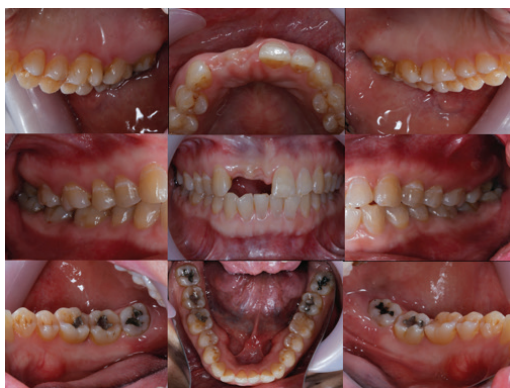
ผู้ป่วยหญิงไทย อายุ 44 ปี มาพบทันตแพทย์ที่โรงพยาบาล วังหิน จังหวัดศรีสะเกษเพื่อปรึกษาการฝังรากฟันเทียม เนื่องจากถูก ถอนฟันหน้าบนเมื่อ 1 ปีที่ผ่านมาเพราะประสบอุบัติเหตุทางรถยนต์ ผู้ป่วยปฏิเสธการแพ้ยาลดความดันโลหิตสูง และเป็นโรคความดันโลหิตสูง และไขมันในโลหิตสูง รับประทานยา Amlodipine 5 มิลลิกรัม Enalapril 5 มิลลิกรัมและ Simvastatin 20 มิลลิกรัม เป็นประจำ ทุกวัน จากการตรวจในช่องปาก ผู้ป่วยมีจำนวนฟันทั้งหมด 30 ซี่ ไม่พบฟันตัดซี่กลางและฟันตัดซี่ข้างด้านบนขวา ปัจจุบันใส่ฟันเทียม แบบถอดได้ชนิดฐานอะคริลิก ตรวจพบความลึกของร่องลึกปริทันต์ 2-4 มิลลิเมตรโดยทั่วไป ยกเว้นด้านไกลกลางของฟันกรามบนและล่างซี่สุดท้าย พบความลึกของร่องลึกปริทันต์ 5 มิลลิเมตร ไม่พบ ฟันผุและฟันโยก วัสดุอุดฟันอยู่ในสภาพดี พบคราบจุลินทรีย์และ คราบติดสีฟันโดยทั่วไป ลักษณะเหงือกสีชมพูซีดโดยทั่วไป ขอบ เหงือกและเหงือกสามเหลี่ยมระหว่างเป็นฟันปกติ พบความกว้าง ของเหงือกที่มีเคอราติน (keratinized gingiva) 4-8 มิลลิเมตรโดย ทั่วไป พบความพิการของสันเหงือกด้านหน้าของฟันตัดซี่กลาง และฟันตัดซี่ข้างด้านบนขวา และจากภาพถ่ายรังสีพานอรามิก (panoramic radiograph) พบกระดูกอยู่ในระดับปกติ (normal bone level) โดยทั่วไป และกระดูกเบ้าฟันของซี่ที่ถูกถอนมีการ หายสมบูรณ์ดี (ภาพที่ 1)

ภาพที่ 1 ก. ลักษณะในช่องปาก, ข. ภาพถ่ายรังสีพานอรามิก

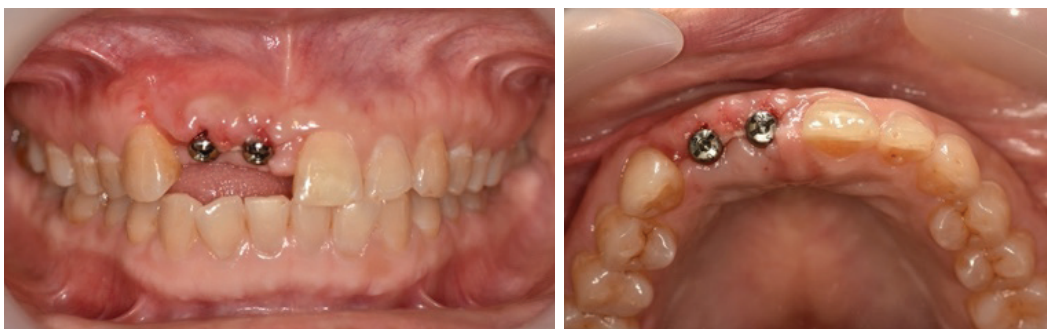
ภาพที่ 5 แสดงลักษณะทางคลินิก ภายหลังจากการผ่าตัด 2 สัปดาห์

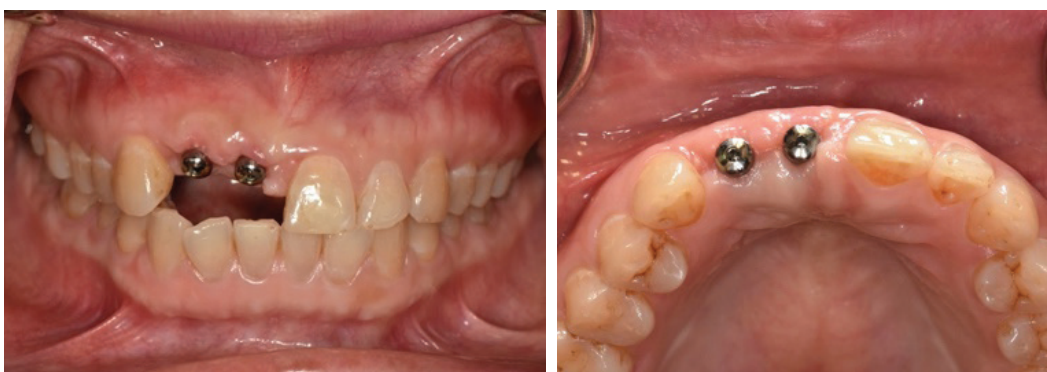
ภาพที่ 6 แสดงลักษณะทางคลินิก ภายหลังจากการผ่าตัด 1 เดือน

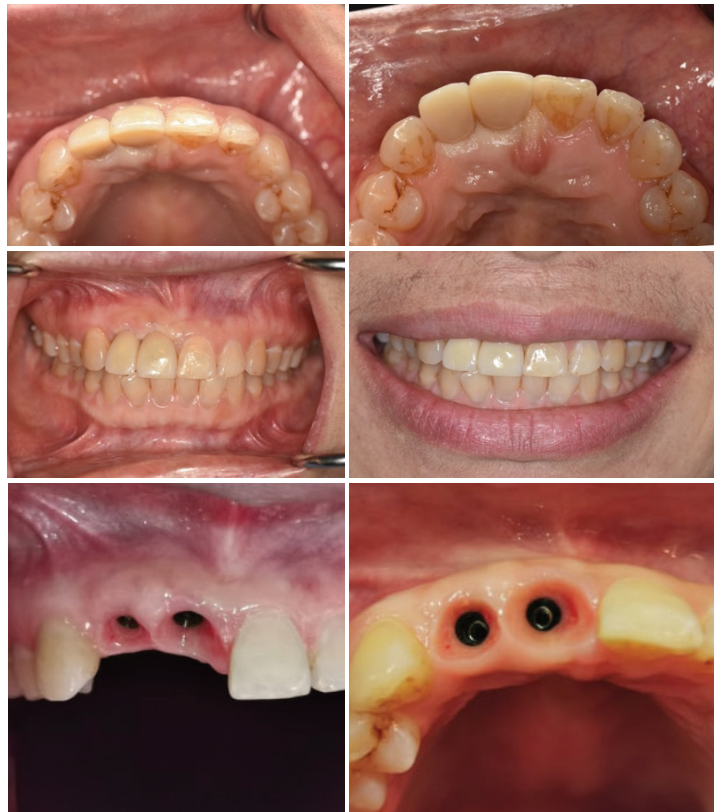
ภาพที่ 7 แสดงลักษณะทางคลินิก ภายหลังการใส่ครอบชั่วคราวเพื่อให้ได้รูปร่างเหงือกตามลักษณะรูปร่างฟัน

ภายหลังจากขั้นตอนการผ่าตัดฝังรากฟันเทียม ไม่พบภาวะแทรกซ้อน ผู้ป่วยดูแลอนามัยช่องปากได้ดีเยี่ยม ทันตแพทย์เว้นระยะเวลา 4 เดือนให้กระดูกเชื่อมยึดกับรากฟันเทียม (osseointegration) แล้วนัดผู้ป่วยมาใส่ฟันเทียมติดแน่นชนิดชั่วคราวบนรากฟันเทียม

โดยใช้หลักยึดชั่วคราว (temporary abutment) ชนิดไทเทเนียม และครอบฟันชั่วคราวชนิด Adoro crown เพื่อให้ได้รูปร่างเหงือกตามลักษณะรูปร่างฟันที่ต้องการ ซึ่งใช้เวลาในการสร้างรูปร่างเหงือกเป็นเวลา 1 เดือน (ภาพที่ 7)

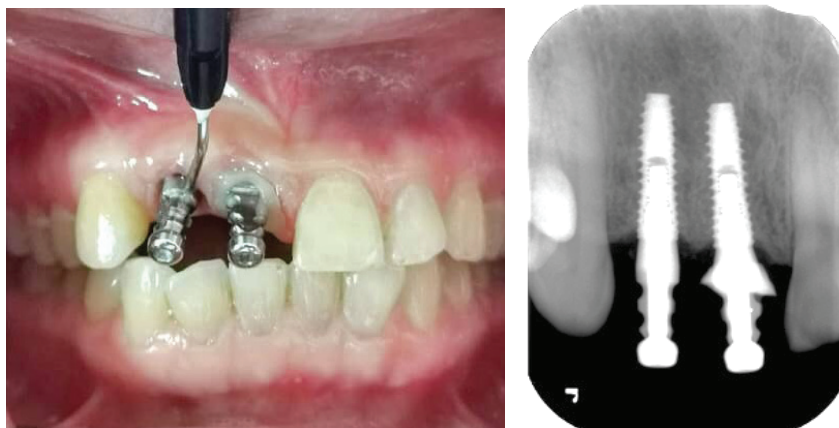
ภาพที่ 8 แสดงลักษณะทางคลินิกและภาพถ่ายรังสีชนิดรอบปลายรากของตำแหน่ง transfer impression coping

เมื่อได้รูปร่างของเหงือกเป็นไปตามลักษณะที่ต้องการแล้ว จึงนัดผู้ป่วยมาพิมพ์ปากเพื่อทำครอบฟันถาวร โดยใช้ตัวพิมพ์ชนิด transfer impression coping แล้วจึงถ่ายภาพรังสีชนิดรอบปลายรากเพื่อตรวจสอบความถูกต้องของตำแหน่งที่พิมพ์ แล้วจึงพิมพ์

ปากโดยใช้วิธี double mixed single impression technique แล้วส่งแบบพิมพ์ไปให้ห้องปฏิบัติการเพื่อทำฟันเทียมแบบติดแน่น ชนิดถาวร (ภาพที่ 8)

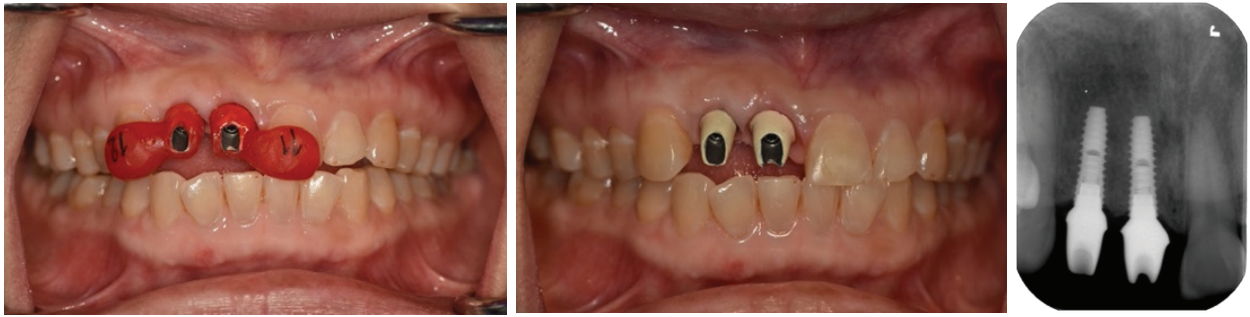
ภาพที่ 9 แสดงลักษณะทางคลินิกและภาพถ่ายรังสีชนิดรอบปลายรากของตำแหน่งหลักยึดถาวร

เมื่อได้ครอบฟันถาวรชนิด E-max ceramic crown จาก ห้องปฏิบัติการแล้ว ขั้นตอนการใส่ฟันเริ่มจากการถอดครอบฟันชั่วคราวออก แล้วลองหลักยึดถาวร (final abutment) โดยจะต้อง ใส่ตัวกำหนดตำแหน่งของหลักยึดที่เรียกว่า positioning jig แล้ว

หมุนสกรู (screw) ของหลักยึดถาวรด้วยแรง torque 30 Ncm. แล้วถ่ายภาพรังสีชนิดรอบปลายราก เพื่อตรวจสอบความถูกต้อง ของตำแหน่งหลักยึดถาวร (ภาพที่ 9)

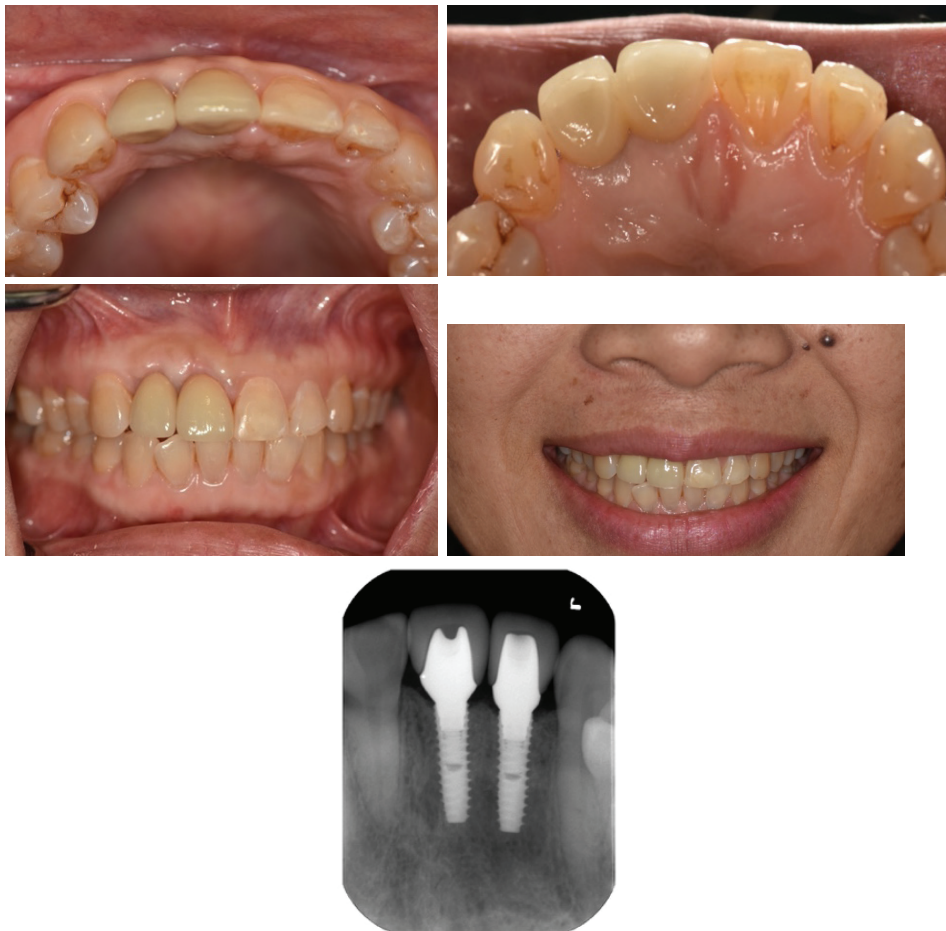
ภาพที่ 10 แสดงลักษณะทางคลินิกและภาพถ่ายรังสีชนิดรอบปลายรากของครอบฟันถาวรหลังการฝังรากฟันเทียม 4 เดือน

ขั้นตอนสุดท้ายคือการลองครอบฟันถาวรและถ่ายภาพรังสีชนิดรอบปลายราก เพื่อตรวจสอบความแนบของขอบครอบฟันกับหลักยึดถาวร แล้วยึดครอบฟันด้วยกาวถาวร และตรวจสอบการสบ

ฟัน (occlusion) โดยจะต้องให้มีการสบแบบเบา (light force) และจะต้องไม่มีแรงเฉือนขณะเคี้ยวขากรรไกรไปด้านข้างหรือด้านหน้า เพื่อไม่ให้มีแรงกดลงที่ครอบฟันมากเกินไป (ภาพที่ 10)

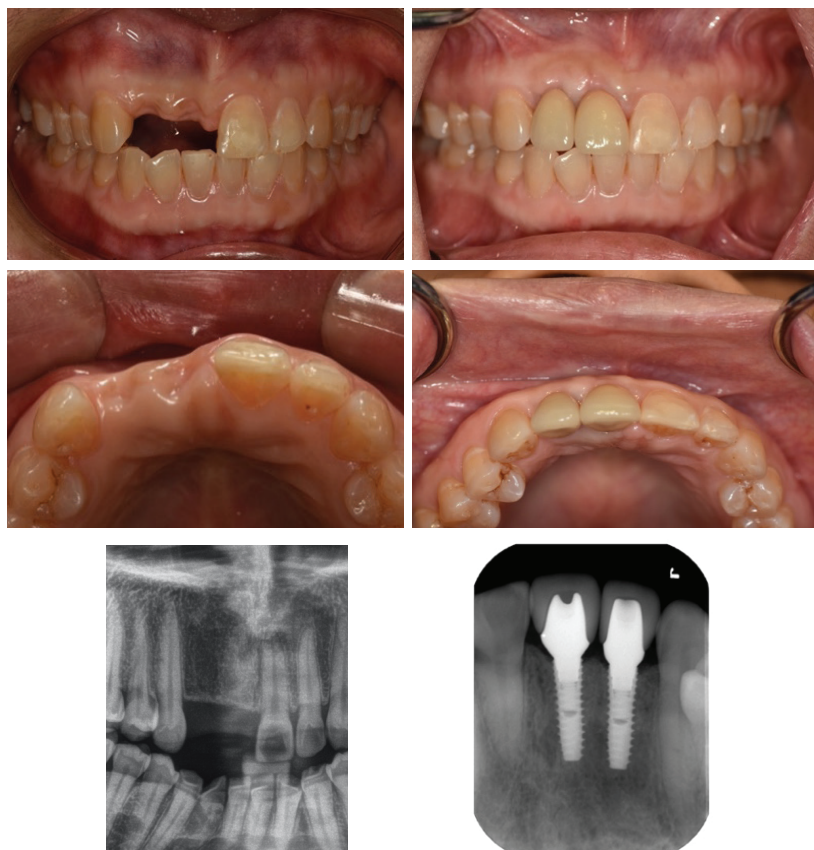
ภาพที่ 11 แสดงลักษณะทางคลินิกและภาพถ่ายรังสี ก. ก่อนการรักษา, ข. หลังการรักษา 3 เดือน

การติดตามผลการรักษาที่ระยะเวลา 3 เดือน พบว่าผู้ป่วยมีอนามัยช่องปากดี ความลึกของร่องลึกปริทันต์โดยรอบ 3-4 มิลลิเมตร ไม่พบเหงือกอักเสบ แนวการเรียงตัวและสีของครอบฟันบนรากเทียมดูเป็นธรรมชาติ ลักษณะรูปร่างของเหงือกมีความโค้งมนไปตามฟันซี่ข้างเคียง ภาพถ่ายรังสีชนิดรอบปลายรากไม่พบการทำลายของกระดูกรอบรากเทียม จึงให้คำแนะนำในการดูแลฟันและสุขภาพช่องปาก และชุดหินน้ำลายร่วมกับการขัดฟัน หลังจากนั้นจึงแนะนำให้ผู้ป่วยกลับมาการติดตามผลการรักษา (follow-up) และการรักษาเพื่อคงสภาพของรากฟันเทียม (dental implant maintenance) ทุก ๆ 6 เดือนอย่างสม่ำเสมอ
