รายงานการศึกษา: กรณีสงสัยการเสียชีวิตจากก๊าซชีวภาพในบ่อหมัก ตำบลคลองใหญ่ อำเภอตะโหมด จังหวัดพัทลุง

Case Report: Suspected Deaths in the Fermentation Biogas Plant, Klongyai Sub District, Tamod District, Patthalung Province

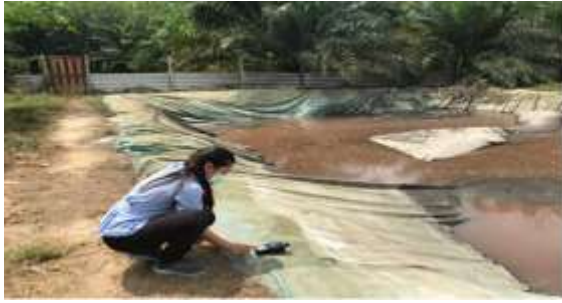
สถานที่เกิดเหตุ วันที่ 17 มิถุนายน 2562 เวลา 10.00 น. เจ้าหน้าที่สำนักงานป้องกันควบคุมโรคที่ 12 สงขลา ได้ทำการตรวจวัดความเข้มข้นของไอระเหยก๊าซและสารเคมี โดยเครื่องวัดก๊าซ Ventis MX4 Multi- gas Monitor บริเวณขอบบ่อเกิดเหตุ บ่อหมักก๊าซชีวภาพจากฟาร์มเลี้ยงสุกร ภาพที่ 1 และ ภาพที่ 2

ภาพที่ 1 เจ้าหน้าที่สำนักงานป้องกันควบคุมโรคที่ 12
สงขลาตรวจวัดก๊าซสถานที่เกิดเหตุ

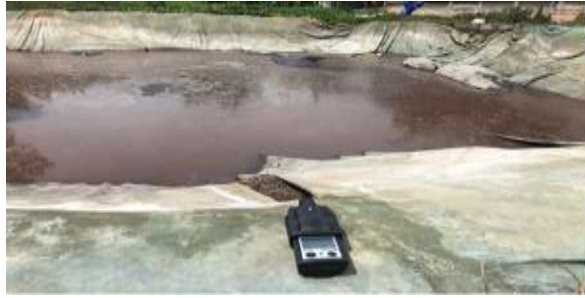
ภาพที่ 2 เครื่องตรวจวัดก๊าซสถานที่เกิดเหตุ

วันที่ 17 มิถุนายน 2562 เวลา 10.00 น. ตรวจวัดความเข้มข้นของไอระเหยก๊าซและสารเคมี โดยเครื่องวัดก๊าซ Ventis MX4 Multi-gas Monitor บริเวณขอบบ่อเกิดเหตุ พบว่ามีก๊าซออกซิเจน 21 % (ซึ่งอยู่ในเกณฑ์ปกติ) และก๊าซ Hydrogen sulfide (H_2S) 10 ppm. ไม่ สูง กว่ามาตรฐาน TWA ที่ OSHA (Occupational Safety and Health Administration) กำหนดไว้ ดังตารางที่ 1 และยังไม่ถึงระดับที่เริ่มมีอันตราย (Immediately dangerous to life or health: IDLH) ที่ 100 ppm. วันที่ดำเนินการตรวจวัดไม่มีสุกรในฟาร์มแล้ว สุกรถูกส่งไปจำหน่ายทั้งหมดเมื่อวันที่ 15 มิถุนายน 2562 ได้ทำการตรวจวัดบริเวณขอบบ่อหมักเป็นบ่อดินอยู่ที่โล่งแจ้ง
