## Repair of Furcal Perforation with Mineral Trioxide Aggregate: A case report

WISIT PIYAWATTANATAWORN DDS., MS. (ENDODONTICS) วิชาญ ปิยะวัฒนาถาวร ทบ.,วท.บ (วิทยาเอ็นโดดอนต์)\*

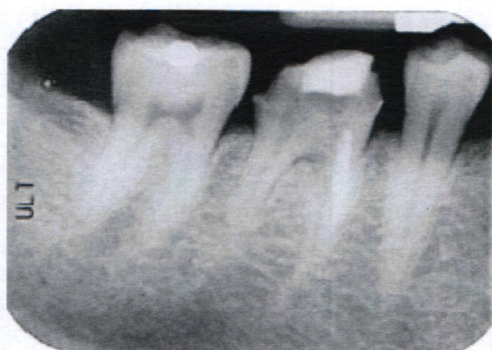
การตรวจภาพรังสี มีความไม่ต่อเนื่องของกระดูกผิวเบ้าฟัน (lamina dura) มีการหนาตัวของเอ็นยึดปริทันต์ (periodontal ligament) มีวัสดุทับรังสีบริเวณรากใกล้กลาง มีเงาโปร่งรังสีบริเวณด้านใกล้กลางของรากใกล้กลาง สันกระดูกเบ้าฟันปกติ (crestal bone) (รูปที่ 1)

รูปที่ 1. ภาพรังสีก่อนการรักษา

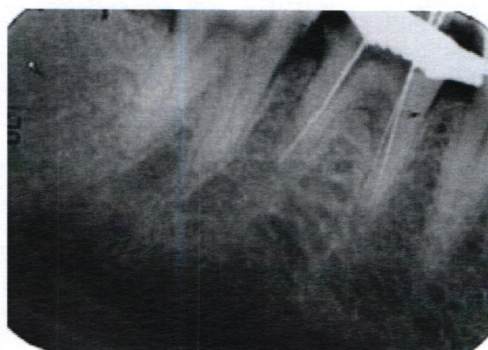
รูปที่ 2. ภาพรังสีขั้นตอนวัดความยาวคลองรากฟันที่ใช้แกน

ถอดครอบฟันชั่วคราวและรื้อวัสดุอุดชั่วคราว พบรอยทะลุขนาดใหญ่เท่าตะโบขนาด 70 บริเวณด้านใกล้กลางของคลองรากด้านแก้มใกล้กลาง ห้ามเลือดด้วยโซเดียมไฮโปคลอไรท์ความเข้มข้นร้อยละ 2.5 (2.5% sodiumhypochlorite) หาคลองรากฟันด้านใกล้กลางพบคลองรากด้านแก้มใกล้กลาง (MB) และด้านลิ้นใกล้กลาง (ML) ตรวจสอบความยาวคลองรากฟันด้วยเครื่อง Raypex 5 (VDW Endodontic Synergy GmbH, Munich, Germany) แล้วตรวจสอบจากภาพรังสี (รูปที่ 2) ใส่แคลเซียมไฮดรอกไซด์ในคลองรากฟัน ปิดด้วยวัสดุอุดชั่วคราวเควิต จี (Cavit-G, 3M ESPE, St. Paul, Minnesota, USA) ยึดครอบฟันชั่วคราว ด้วยซีเมนต์ยึดชั่วคราว (Temp Bond, Kerr Co., USA).

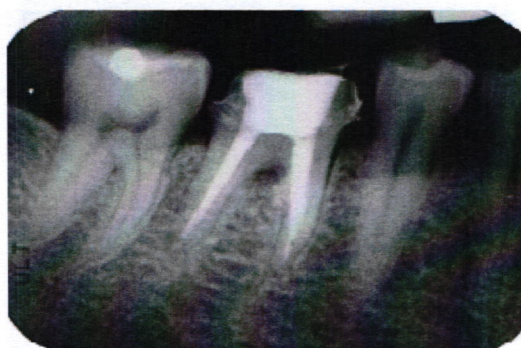
รูปที่ 5. ภาพรังสีภายหลังอุดคลองรากฟัน

นำกั๊กตาเพอร์ชาแท่งหลักนั้นมาเคลือบ  
ด้วยเอ็มยูซีลเลอร์ (MU sealer, Mahidol University,  
Bangkok, Thailand) ซึ่งผสมใหม่ ใส่สเปรตเตอร์  
ขนาด D 11 TS (Hu-Friedy, Chicago, IL, USA)  
สลับการใส่กั๊กตาเพอร์ชาแท่งเสริมขนาดมีเดียมไฟน์  
(Dentsply Co., Hongkong, China) จนกระทั่งเต็ม  
คลองรากฟัน ปิดด้วยวัสดุอุดเรซินคอมโพสิตชนิดทำ  
แกนฟัน (Multicore Flow, Ivoclar Vivadent,  
Schaan, Liechtenstein) แล้วยึดครอบฟันชั่วคราว  
(รูปที่ 5) ทำอุปกรณ์นำแนว (jig) เพื่อใช้ประเมินภาพ  
รังสีครั้งต่อไป

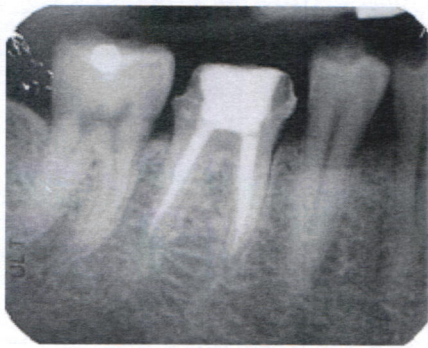
ติดตามผลการรักษาประมาณ 1 ปี ก่อนที่จะทำครอบฟัน ประเมินจากอาการทางคลินิกเคาะไม่เจ็บ คลำไม่เจ็บ ไม่มีร่องลึกปริทันต์ ไม่มีการโยก ไม่การสูญเสียกระดูกบริเวณช่องรากฟัน การตรวจภาพรังสี มีการต่อเนื่องของกระดูกผิวเข้าฟัน ความหนาของเอ็นยึดปริทันต์ปกติ เริ่มมีการหายของเนื้อเยื่อรอบรากฟัน (รูปที่ 6) จึงส่งผู้ป่วยทำครอบฟันถาวรต่อไป

รูปที่ 6. ภาพรังสีติดตามผลการรักษา
