## Case Report

# การบูรณะฟันด้วยเรซินคอมโพสิตเพื่อปิดช่องสามเหลี่ยมสีดำระหว่างฟัน : รายงานผู้ป่วย Gingival Black Triangles Closure with Resin Composite Restorations : A Case Report

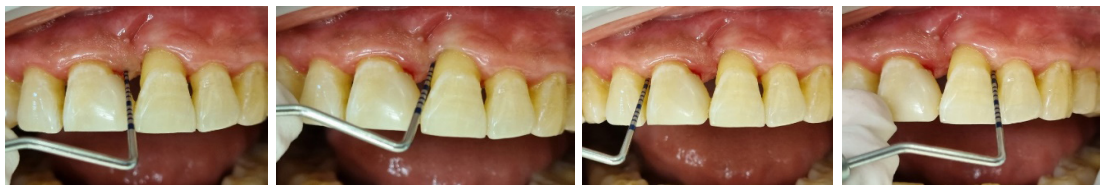
ภาพที่ 4 แสดงการตรวจอวัยวะปริทันต์โดยรอบซี่ฟันก่อนการบูรณะ

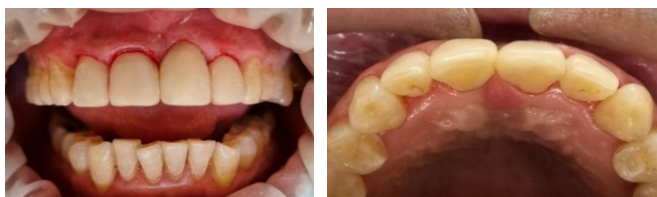
ภาพที่ 9 แสดงภาพภายหลังการบูรณะและขัดแต่งวัสดุเรซินคอมโพสิตในซี่ 12 - 22

4. ขัดแต่งวัสดุด้วยหัวกรอากาเพชรรูปทรงละเอียด (superfine diamond bur) รูปทรงสอบปลายแหลมและรูปทรงรักบี้ร่วมกับแผ่นขัดรูปกลมฉาบผงขัด Sof-Lex disc ใช้ใบมีดผ่าตัดเบอร์ 12 กำจัดวัสดุและ

สารยึติดัดส่วนเกินบริเวณขอบเหงือกและช่องสามเหลี่ยมทางด้านประชิด (proximal embrasure) และขัดแต่งวัสดุบริเวณขอบเหงือกด้านประชิดด้วยแผ่นกระดาษทราย Sof-lex strip

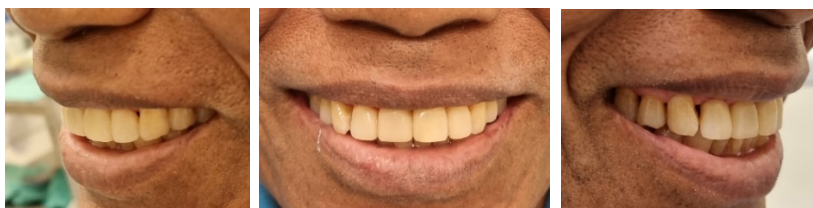
ภาพที่ 10 แสดงภาพรอยยิ้มของผู้ป่วยทางหน้าตรงและทางด้านข้างหลังการรักษา

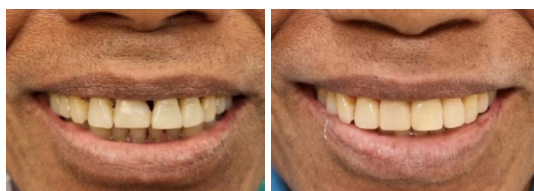
ภาพที่ 11 เปรียบเทียบรอยยิ้มผู้ป่วยก่อนและหลังการรักษา

ในการบูรณะฟันหน้าให้ดูกลมกลืนและสวยงามนั้นควรมีความสมมาตรทั้งซ้ายและขวา ทั้งในส่วนของริมฝีปาก เหงือกและฟัน ทั้งนี้ต้องพิจารณาถึงเส้นกึ่งกลางไบหน้าและเส้นกึ่งกลางฟันว่ามีความเหมาะสมหรือไม่<sup>(13)</sup> โดยปกติแล้วเส้นกึ่งกลางไบหน้า เส้นกึ่งกลางฟันและจุดสัมผัสของฟันตัดบนซี่กลางควรอยู่ในแนวเส้นตรงเดียวกัน หากจุดสัมผัสของฟันตัดบนซี่กลางเบี่ยงเบนไปมากกว่า 2 มิลลิเมตรจากเส้นกึ่งกลางไบหน้า จะเริ่มสังเกตได้ว่าตำแหน่งฟันมีการเบี้ยวไปทางด้านซ้ายหรือด้านขวา<sup>(17)</sup> ในผู้ป่วยรายนี้ พบว่าก่อนการรักษามีจุดสัมผัสของฟันตัดบนซี่กลางเบี่ยงเบนไปจากเส้นกึ่งกลางไบหน้าไปทางซ้ายประมาณ 2 มิลลิเมตร เมื่อผู้ป่วยยิ้มกว้างจึง

ทำให้เห็นว่าฟันหน้ามีความไม่สมมาตรกัน ซึ่งภายหลังการรักษาได้มีการแก้ไขให้จุดสัมผัสของฟันตัดบนซี่กลางตรงกับเส้นกึ่งกลางไบหน้า ทำให้รอยยิ้มของผู้ป่วยดูกลมกลืนและมีความสวยงามมากขึ้น

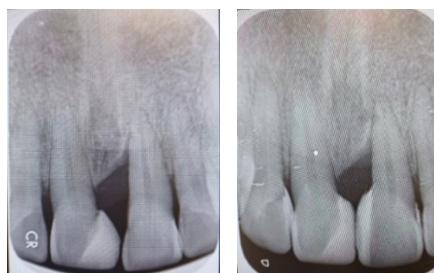
ภาพที่ 12 เปรียบเทียบภาพถ่ายภาพรังสีบริเวณจุดสัมผัสของฟันก่อนและหลังการบูรณะ

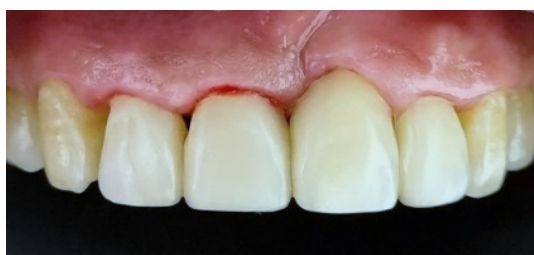
ติดตามผลการรักษาเป็นเวลา 2 สัปดาห์ พบว่า ผู้ป่วยไม่มีอาการใดๆ ใช้งานได้ตามปกติ มีความมั่นใจในการยิ้มมากขึ้น เศษอาหารติดฟันหลังรับประทานอาหารน้อยลง มีการปฏิบัติตามคำแนะนำทันตแพทย์ในการดูแลสุขภาพช่องปากและวัสดุบูรณะฟัน แต่ยังไม่พบการกัดฟันไม่ถนัด ตรวจสอบการสบฟันเป็นปกติ ไม่พบการสบกระแทกในบริเวณฟันหน้า

ภาพที่ 12 แสดงภาพภายหลังติดตามผลการรักษา 2 สัปดาห์

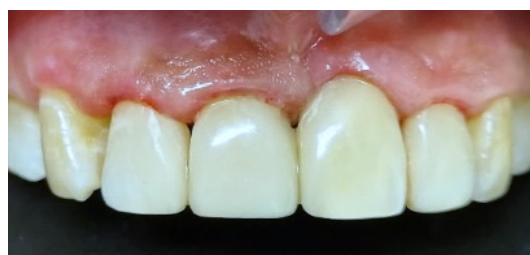
ติดตามผลการรักษาเป็นเวลา 2 เดือน พบว่า ผู้ป่วยไม่มีอาการใดๆ ใช้งานได้ตามปกติ ตรวจในช่องปากพบว่าวัสดุบูรณะฟันอยู่ในสภาพดี มีคราบจุลินทรีย์เล็กน้อยที่บริเวณขอบเหงือก เหงือกโดยรอบปกติ ไม่พบการเกิดร่องลึกปริทันต์ ผู้ป่วยสามารถใช้ไหมขัดฟันได้ดีขึ้น แนะนำผู้ป่วยให้มาพบทันตแพทย์เพื่อติดตามการรักษาและดูแลสุขภาพช่องปากอย่างต่อเนื่อง

ภาพที่ 13 แสดงภาพภายหลังติดตามผลการรักษา 2 เดือน
