การบูรณะฟันตัดซี่ข้างรูปหมุดด้วยเซรามิกวีเนียร์ : รายงานผู้ป่วย Restoration of Peg-shaped Lateral Incisors with Ceramic Veneer : A Case Report

นันทิยา เดชวีระธรรม, ป.บัณฑิตชั้นสูง วิทยาศาสตร์การแพทย์คลินิก ทันตแพทยศาสตร์ *
Nuntiya Dethweeratham, Higher Grad. Dip. Clin. Sci. (Dentistry) *
* กลุ่มงานทันตกรรม โรงพยาบาลบุรีรัมย์ จังหวัดบุรีรัมย์ ประเทศไทย 31000
* Dental department, Buri Ram Hospital, Buri Ram Province, Thailand, 31000
Corresponding author, E-mail address: mmz.meaw@gmail.com
Received: 26 Apr 2023 Revised: 01 June 2023 Accepted: 28 Jul 2023.

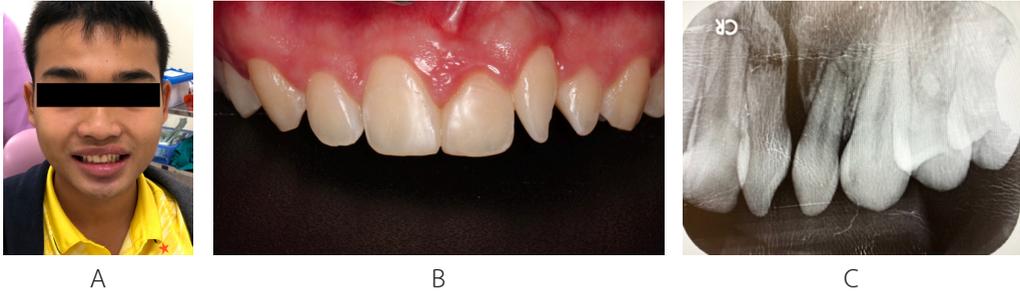
ภาพที่ 1 แสดงภาพถ่ายนอกช่องปาก (A) ภาพถ่ายในช่องปาก (B) และภาพถ่ายรังสีรอบปลายรากฟัน (C) ก่อนการรักษา

ตรวจนอกช่องปาก (ภาพที่ 1A) ผู้ป่วยรูปหน้าปกติ ใบหน้ามีลักษณะสมมาตร ไม่พบความผิดปกติของกล้ามเนื้อบดเคี้ยวและข้อต่อขากรรไกร

ตรวจในช่องปาก (ภาพที่ 1B) พบฟันตัดซี่ข้างด้านซ้ายบนเป็นฟันรูปหมุด 2 ซี่ ลักษณะผิวฟันปกติ ไม่พบฟันผุ ไม่พบฟันโยก เมื่อตรวจด้วยการเขี่ยและการเคาะไม่พบอาการผิดปกติใดๆ

พบฟันตัดซี่ข้างรูปหมุดอยู่ใกล้ตำแหน่งเพดานโหว่

ภาพถ่ายรังสีรอบปลายรากฟัน (ภาพที่ 1C) (cleft palate)

ผู้ป่วยต้องการความสวยงามตลอดอายุการใช้งาน พิจารณาทั้งข้อดี ข้อด้อย และไม่มีปัญหาเรื่องค่าใช้จ่าย จึงวางแผนบูรณะเปลี่ยนฟันรูปหมุดเป็นฟันตัดซี่ข้างและฟันเขี้ยวด้วยเซรามิกวีเนียร์ชนิดลิเทียมไดซิลิเกต (Lithium disilicate) IPS e.max (Ivoclar Vivadent, Schaan, Liechtenstein) เนื่องจากให้ทั้งความแข็งแรงและความสวยงาม เหมาะสำหรับการบูรณะวีเนียร์ฟันหน้า

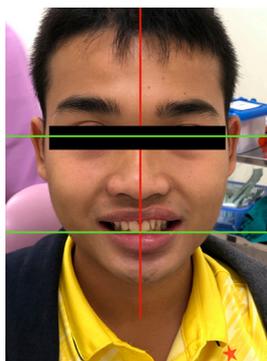
ภาพที่ 2 แสดงการวิเคราะห์ใบหน้า

พบว่าเส้นที่ลากผ่านช่องม่านตา (interpupillary line) ทั้งสองข้างขนานกับระนาบการสบฟัน (occlusal plane) และมีเส้นกึ่งกลางฟัน (dental midline) ตรงกับเส้นกึ่งกลางใบหน้า (facial midline) (ภาพที่ 2)

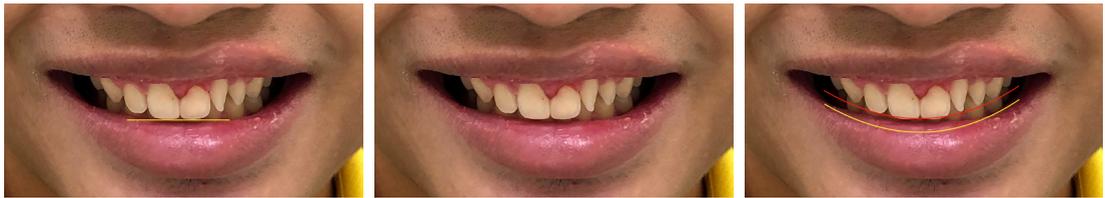
ภาพที่ 3 แสดงเส้นปลายฟันตัดมีลักษณะเป็นเส้นตรง (A) เส้นริมฝีปากระดับมาตรฐาน (B) และเส้นปลายฟันหน้าบนขนานกับส่วนโค้งด้านในของริมฝีปากกลาง (C)

1. เส้นปลายฟันตัด (incisal edge line) พบว่าเส้นที่ลากผ่านปลายฟันตัดหน้าบนซี่กลาง (central incisor) มีลักษณะเป็นเส้นตรง อยู่ในเกณฑ์มาตรฐาน (ภาพที่ 3A)
2. เส้นริมฝีปาก (lip line) พบความยาวของฟันหน้าบนร้อยละ 75-100 และเหวี่ยงบริเวณช่องว่าง

ระหว่างฟัน (interproximal gingiva) เท่านั้น เป็นลักษณะเส้นริมฝีปากระดับมาตรฐาน (average lip line) (ภาพที่ 3B)

3. เส้นรอยยิ้ม (smile line) พบว่าเส้นที่ลากผ่านปลายฟันหน้าบน (anterior occlusal plane) ขนานกับส่วนโค้งด้านในของริมฝีปากกลาง อยู่ในเกณฑ์มาตรฐาน (ภาพที่ 3C)

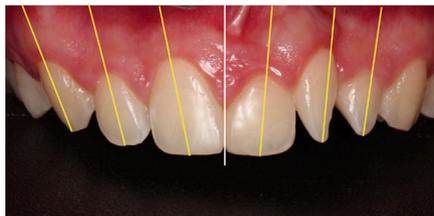
ภาพที่ 4 แสดงการเอียงตัวของแนวแกนฟันมีลักษณะสมมาตร

4. การเอียงตัวของแนวแกนฟัน (axial inclination) พบว่าแนวแกนฟันจะเอียงเข้าหาเส้นกึ่งกลางฟันหน้า โดยเอียงไปทางด้านใกล้กลางเป็นมุมที่มากขึ้นจากฟัน

ตัดบนซี่กลางไปจนถึงฟันเขี้ยวมีความสมมาตรกัน (ภาพที่ 4)

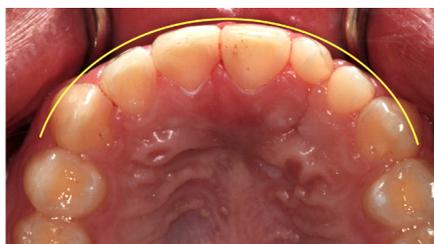
ภาพที่ 5 แสดงแนวการเรียงตัวของฟันด้านบดเคี้ยวอยู่ในแนวเดียวกัน

5. แนวการเรียงตัวของฟันด้านบดเคี้ยว (alignment) พบว่าอยู่ในแนวเดียวกัน (ภาพที่ 5)

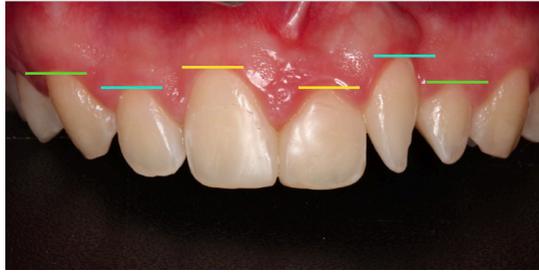
ภาพที่ 6 แสดงระดับเหงือกไม่มีความสมมาตรกัน

6. ความสูงของเหงือก (gingival level) พบว่าไม่มีความสมมาตรกันทั้งซ้ายและขวา (ภาพที่ 6)

ลักษณะความสวยงามของฟันหน้าบนของผู้ป่วยรายนี้อยู่ในระดับมาตรฐานใกล้เคียงฟันธรรมชาติ ยกเว้นระดับเหงือกของผู้ป่วยไม่มีความสมมาตรกัน โดยสามารถแก้ไขระดับเหงือกได้ด้วยการตกแต่งเหงือกเพื่อเพิ่มความยาวฟัน (esthetic crown lengthening) ในตำแหน่งฟันซี่ 13 ถึงซี่ 23 ให้ระดับเหงือกมีความสมมาตรกัน ก่อนทำการบูรณะฟันด้วยเซรามิกวีเนียร์ แต่ผู้ป่วยรายนี้มีข้อจำกัดในตำแหน่งฟันรูปหมุดทั้งสองซี่อยู่ในตำแหน่งเพดานโหว่ ทำให้ไม่สามารถตกแต่งเหงือกบริเวณนี้ได้ จึงสามารถแก้ไขได้เพียงระดับเหงือกของฟันซี่ 21 ให้ใกล้เคียงกับฟันซี่ 11 ซึ่งผู้ป่วยไม่มีความกังวลเรื่องความสวยงามของระดับเหงือก จึงไม่ได้ทำการแก้ไขระดับเหงือกของฟันซี่ 21

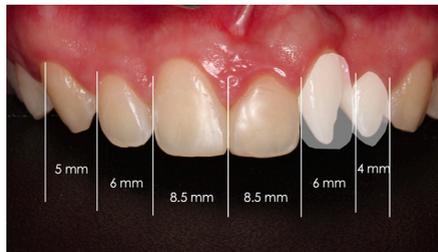
ภาพที่ 7 แสดงขนาดความกว้างของฟันเมื่อมองทางหน้าตรง

ร่วมกับพิจารณาขนาดความกว้างของฟันเมื่อมองทางหน้าตรง (anterior view) (ภาพที่ 7) จะได้ขนาดของฟันตัดซี่ข้างความกว้างเท่ากับ 7 มิลลิเมตร ความสูงเท่ากับ 10.5 มิลลิเมตร และฟันตัดซี่เขี้ยวความกว้างเท่ากับ 6 มิลลิเมตร ความสูงเท่ากับ 7.5 มิลลิเมตร (ตารางที่ 1)

การพิจารณาขนาดของฟันใช้หลักการคำนวณจากสัดส่วนความกว้างต่อความสูงของฟันที่เป็นค่าเฉลี่ยของขนาดฟันปกติ ฟันตัดซี่ข้างมีค่าเฉลี่ย 0.73-0.84 และฟันเขี้ยวมีค่าเฉลี่ย 0.77-0.87⁽¹⁰⁻¹²⁾ โดยวัดความกว้างรวมระหว่างฟันรูปหมุด 2 ซี่ เท่ากับ 13 มิลลิเมตร ความสูงของฟันคงที่ ดังนั้นจึงสามารถปรับแก้ไขได้เฉพาะความกว้างของตัวฟัน ได้ความกว้างของฟันตัดซี่ข้างเท่ากับ 7 มิลลิเมตร และความกว้างของฟันเขี้ยวเท่ากับ 6 มิลลิเมตร สัดส่วนความกว้างต่อความสูงของฟันตัดซี่ข้างเท่ากับ 0.67 และฟันเขี้ยวเท่ากับ 0.80 จะพบว่าสัดส่วนความกว้างต่อความสูงของฟันตัดซี่ข้างจะต่ำกว่าค่าปกติเล็กน้อย ทำให้ฟันดูยาวกว่าปกติ

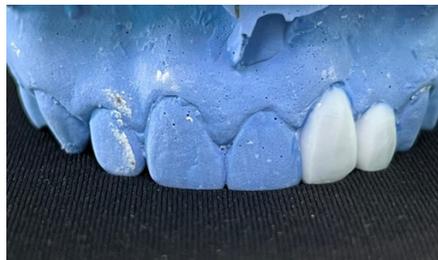
ภาพที่ 8 แสดงการแต่งซี่ฝังบนแบบจำลองฟันตามสัดส่วนฟันที่คำนวณไว้

การวิเคราะห์สัดส่วนฟัน (tooth proportion)
 สร้างแบบจำลองฟัน และแต่งซี่ฝังบนแบบจำลองฟัน (ภาพที่ 8) โดยพิจารณาขนาดของฟันจากสัดส่วนความกว้างต่อความสูงของฟัน (Width to Height ratios) ที่ใกล้เคียงสัดส่วนความสวยงามมากที่สุด⁽⁸⁻¹⁰⁾

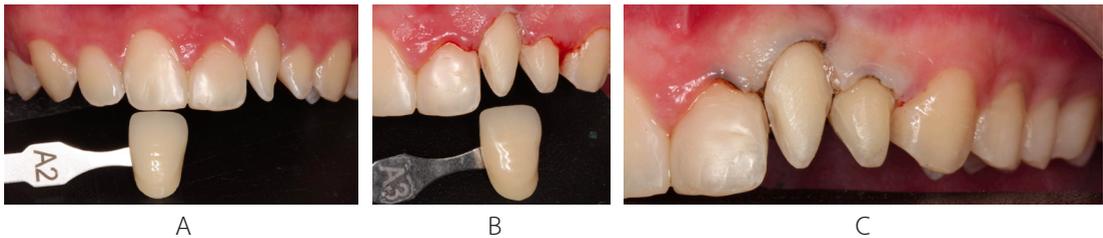
ภาพที่ 9 แสดงการเลือกสีฟัน (A) การเลือกสีฟันหลังกรอแต่งฟัน (B) และฟันหลังการกรอแต่งพร้อมด้ายแยกเหงือก (C)

3.1 ทำความสะอาดผิวฟันด้วยผงขัดหยาบ (pumice) และเลือกสีฟันด้วยแถบเทียบสีฟันไวต้าคลาสสิก (VITA classical shade guide) โดยเทียบจากสีฟันธรรมชาติข้างเคียงได้สี A2 (ภาพที่ 9A)

3.2 ฉีดยาชาเฉพาะที่บริเวณฟันหน้าบนรูปหมุด เริ่มทำการกรอแต่งฟันโดยใช้หัวกรอกากเพชร กรอตัดสร้างความลึกอ้างอิง (depth cut) 0.3-0.5 มิลลิเมตร จากนั้นกรอแต่งฟันให้ฟันจุดสัมผัสฟันด้านประชิด (proximal contact) และกรอแต่งฟันให้เรียบโดยตลอด เเท่าระดับที่อ้างอิงไว้สิ้นสุดพอดีขอบเหงือก ขอบเขตด้านคอฟันเป็นลักษณะแซมเฟอร์ (chamfer margin)

มีความหนา 0.3 มิลลิเมตร และขอบเขตด้านปลายตัดเป็นลักษณะกรอตัดโดยตรง (incisal bevel preparation) จากนั้นแยกเหงือกด้วยด้ายแยกเหงือก (retraction cord) ชุบด้วยสารช่วยห้ามเลือด (astringent) ประเภทอะลูมิเนียมซัลเฟต (aluminium sulfate) (ภาพที่ 9C)

3.3 ทำการเลือกสีฟันหลังกรอแต่งฟันได้สี A3 (ภาพที่ 9B) จากนั้นพิมพ์ปากด้วยโพลีไวนิลไซลอกเซนชนิดความหนืดสูง (polyvinyl siloxane-heavy body) ร่วมกับโพลีไวนิลไซลอกเซนชนิดความหนืดต่ำ (polyvinyl siloxane - light body) พิมพ์ปากคู่สบฟันล่างด้วยอัลจินเนต (alginate) และบันทึกรอยสบฟัน (bite registration) ในตำแหน่งการสบฟันในศูนย์ด้วยบลูมูส (Blu-mousse®)

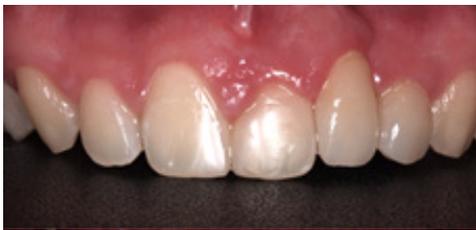
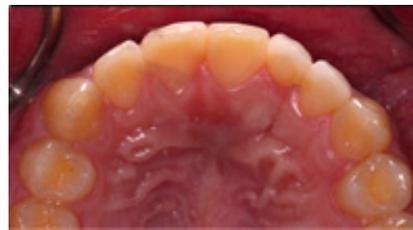
ภาพที่ 11 แสดงการติดตามผลการรักษา 7 วัน ด้านหน้าตรง (A) และด้านบดเคี้ยว (B)

วัสดุบูรณะเซรามิกวีเนียร์อยู่ในสภาพดี ขอบแนบสนิท ไม่มีรอยแตกบิ่นหรือรอยร้าวของวัสดุ สภาพเนื้อเยื่อ ปริทันต์บริเวณที่ทำการบูรณะฟันอยู่ในเกณฑ์ปกติ ไม่พบเหงือกอักเสบ ผู้ป่วยสามารถใช้งานและทำความสะอาดได้ดี พอใจกับรอยยิ้มใหม่ที่ได้รับและมีความมั่นใจ มากขึ้น

ติดตามผลการรักษาเป็นเวลา 7 วัน (ภาพที่ 11) และ 2 ปี (ภาพที่ 12, 13B) ผู้ป่วยไม่มีอาการใดๆ พบ
