## Case Report

### การบูรณะฟันในผู้ป่วยที่มีการสูญเสียมิติแนวตั้งด้วยฟันเทียมบางส่วน ชนิดถอดได้ : รายงานผู้ป่วย

### Rehabilitation of occlusal vertical dimension with overlay removable partial denture: A case report

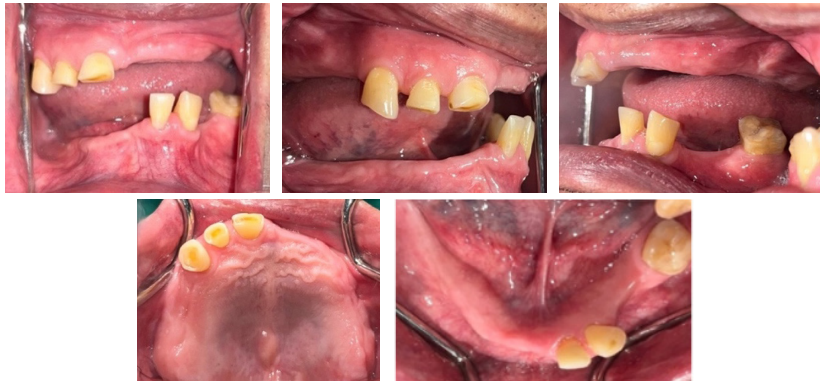
**การตรวจภายในช่องปาก :** การตรวจพบ ฟันสึกที่ฟันหน้าและมีการสูญเสียของฟันหลังหลายซี่ ไม่ทะลุโพรงประสาทฟัน ไม่มีอาการผิดปกติใดๆ ปลายฟันสึกโดยมีความสูงของตัวฟันเหลืออยู่ประมาณ 5 มิลลิเมตร ด้านปลายฟันสึกถึงชั้นเนื้อฟันประมาณ 1 ใน 3 ของซี่ฟัน ในช่องปากเหลือฟันอยู่ 6 ซี่ ฟันบน

3 ซี่ ฟันล่าง 3 ซี่ สภาวะเนื้อเยื่อปริทันต์ปกติ เหงือกอักเสบเล็กน้อย ไม่มีฟันโยก ความลึกของร่องปริทันต์โดยทั่วไป มีค่า 2-3 มิลลิเมตร ระยะปลายฟันหน้าใกล้สุดขณะพูด 4 มิลลิเมตร การประเมินระยะปลดการสบ 6 มิลลิเมตร มีสันเหงือกกว้างบนและล่าง ผู้ป่วยมีข้อต่อขากรรไกรและระบบกล้ามเนื้อบดเคี้ยวที่ปกติ (ภาพที่ 2)

ภาพที่ 2 แสดงลักษณะในช่องปากด้านหน้า ด้านข้าง ขากรรไกรบนและล่าง

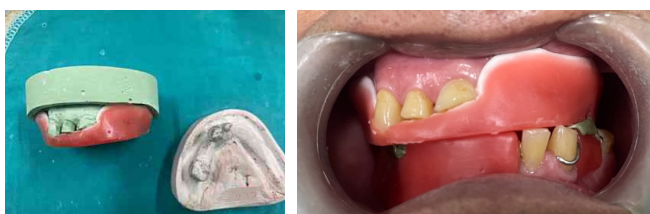
ภาพที่ 5 แสดงการลองแทนกัด ลองโครงโลหะในขากรรไกรล่าง และบันทึกความสัมพันธ์ของขากรรไกร

ครั้งที่ 3 : ลองโครงโลหะในขากรรไกรล่าง  
ลองแทนกัดในช่องปากและบันทึกความสัมพันธ์ของ  
ขากรรไกร ทำการบันทึกการสบฟันที่ตำแหน่งความสัมพันธ์  
ในศูนย์ (centric relation record) ด้วยซีฟิ่ง Aluwax

และถ่ายทอดความสัมพันธ์ของขากรรไกรบนกับ  
ฐานกะโหลกด้วย facebow transfer โดยให้ด้านหน้า  
ขนานกับพื้นหรือเส้นระหว่างรูเปิดม่านตา ไปสู่กลุ่บกรณ  
ขากรรไกรจำลองจะได้ระนาบสบฟันที่ถูกต้อง (ภาพที่ 5)

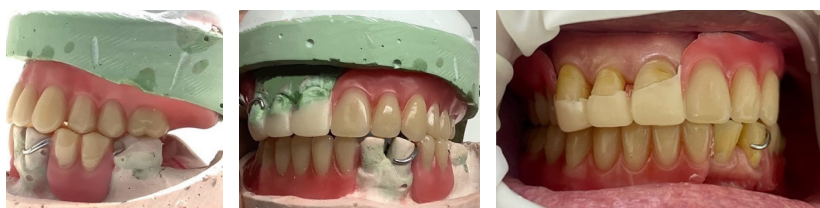
ภาพที่ 6 แสดงการเรียงฟันและการลองฟันในผู้ป่วย

ครั้งที่ 4 : ส่งเรียงฟัน ทำการประเมิน  
การสบฟัน จากตำแหน่งการเรียงตัวที่ไม่เหมาะสมของฟันล่าง  
ที่เป็นคู่สบ ถ้าเรียงตำแหน่งซี่ฟันเทียมขากรรไกรบนวาง  
ก่อนไปทางด้านข้างแก้มนอกสันเหงือกกว่า แนวโน้มทำให้

ซี่ฟันเทียมบนมีโอกาสขยับ พลิก กระดกได้ง่าย เกิดการ  
แตกหักได้ขณะใช้งาน จึงปรับการเรียงซี่ฟันเทียมด้านซ้าย  
บนเป็นสบฟันแบบสบไขว้ เพื่อให้ฟันเทียมเกิดเสถียรภาพ  
ที่ดี หลังจากนั้นทำการลองฟันในผู้ป่วย (ภาพที่ 6)

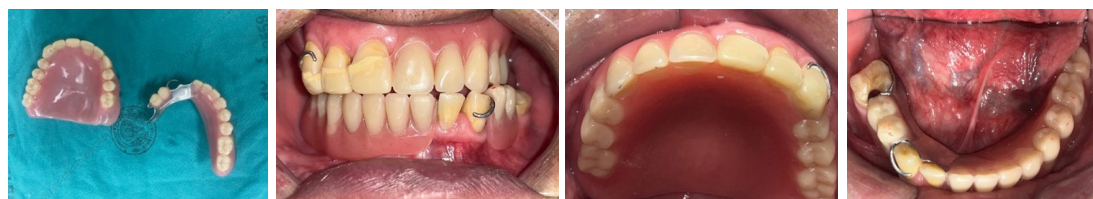
ภาพที่ 7 แสดงการใส่ฟันเทียมภายในช่องปาก

ครั้งที่ 5 : ขึ้นงานฟันเทียม การใส่ฟันเทียม  
ในช่องปากในขากรรไกรบนและล่าง แนะนำ

การถอดใส่-ดูแลรักษาฟันเทียมแก่ผู้ป่วย (ภาพที่ 7)

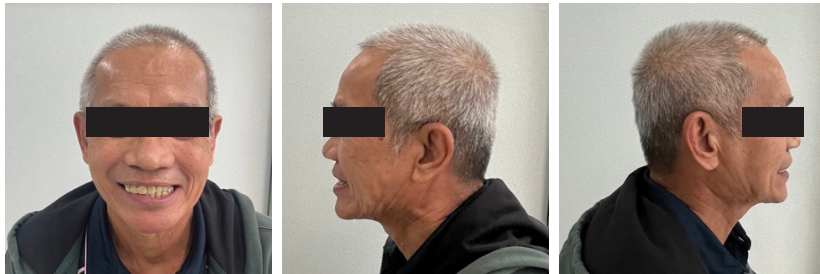
ติดตามผลการรักษาเป็นเวลา 3 เดือน พบว่าผู้ป่วยมีความพึงพอใจต่อฟันเทียมที่ได้ใช้เคี้ยวอาหารได้ละเอียด สวยงาม ไม่มีจุดกดเจ็บใดๆ ผู้ป่วยสามารถดูแลและทำความสะอาดฟันเทียมได้ดี จึงทำการตรวจสอบการสบฟันอีกครั้งและอุดคอฟันสีกฟันซี่ 11 ที่พบตั้งแต่ต้น แนะนำผู้ป่วยให้มาพบทันตแพทย์และดูแลสุขภาพช่องปากอย่างต่อเนื่อง การติดตามผลการรักษา 6 เดือน เพื่อทำการประเมินว่า ไม่พบอาการปวดของข้อต่อขากรรไกรและระบบกล้ามเนื้อบดเคี้ยว ไม่มีอาการเจ็บที่ฟัน วัสดุบูรณะหรือฟันเทียมไม่แตกร้าว ผู้ป่วยรู้สึกสบาย พอใจกับความสวยงามและการรักษา (ภาพที่ 8)

ภาพที่ 8 แสดงการใส่ฟันเทียมภายนอกช่องปากหลังการรักษา
