การสอบสวนอุบัติเหตุทางถนน กรณีรถกระบะชนต้นไม้ เสียชีวิต 5 ราย  
จังหวัดนครราชสีมา วันที่ 17-18 มกราคม 2566

The Road Traffic Injuries Investigation on Caused of Dead from a Pickup Truck  
Crashed a Tree, Nakhon Ratchasima Province on January 17-18, 2023

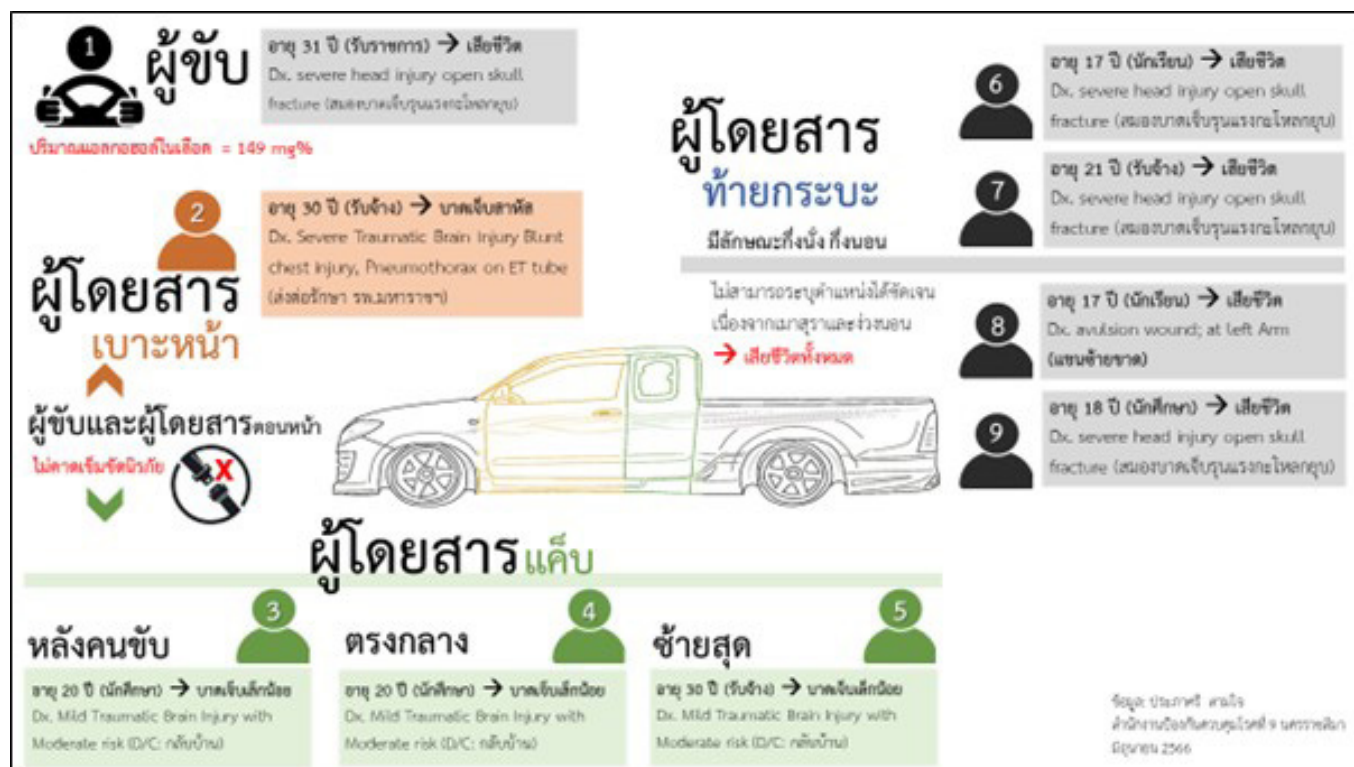
**ภาพที่ 3** แผนผังตำแหน่งที่นั่งบนรถกระบะของผู้บาดเจ็บและเสียชีวิต

ได้แตะเบรกทันทีทำให้รถสับตกรข้างทางและพลิกคว่ำ ผู้โดยสารท้ายกระบะทั้งหมด 4 ราย กระเด็นออกจากตัวรถและบางรายถูกรถทับทั้งหมดเสียชีวิตทันที คนขับและผู้โดยสารด้านหน้าติดอยู่ในตัวรถ (ต่อมาคนขับเสียชีวิต ณ จุดเกิดเหตุ ผู้โดยสารด้านหน้าบาดเจ็บสาหัส) ส่วนผู้ที่นั่งห้องโดยสาร 3 ราย กระเด็นออกจากตัวรถเนื่องจากประตูรถกระบะสองตอน (Space cab) แยกออกจากกัน ได้รับบาดเจ็บ (หมดสติ 1 ราย)

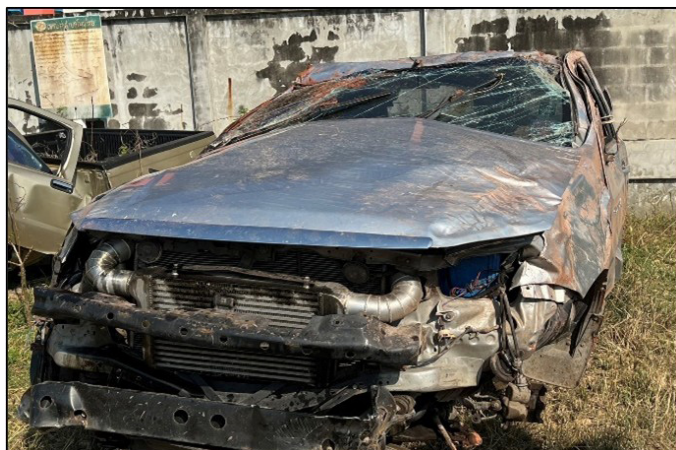
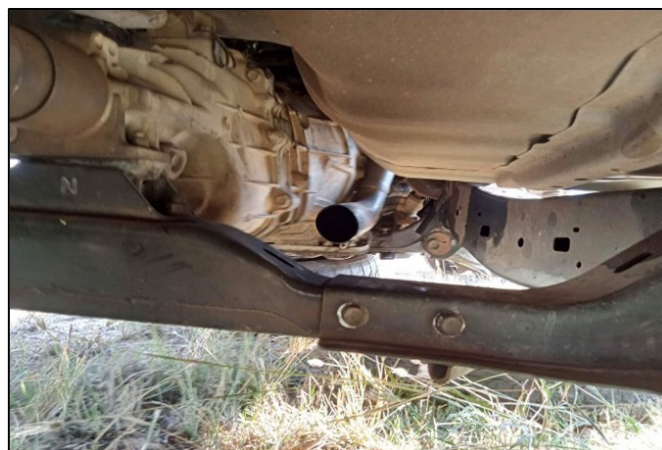
ภาพที่ 4 สภาพเครื่องยนต์ที่มีการดัดแปลงเพื่อเพิ่มความแรงของรถ

ถ้าขับรถลงหลุมด้วยความเร็วสูง หรือเจอแรงกระแทก ที่รุนแรง อีกทั้งยังมีการตกแต่งเพิ่มสมรรถนะของ เครื่องยนต์ สังเกตจากการพบท่อแผงระบายอากาศ หน้าเครื่อง (Inter cooler) โดย Boxzaracing<sup>(14)</sup> ได้ให้ ข้อมูลว่า Inter cooler มีหน้าที่ระบายความร้อนของ ไอดีที่ถูกอัดมาจากการทำงานของเทอร์โบ อากาศที่มี ความร้อนสูงจะมีมวลอากาศน้อยความหนาแน่นต่ำ อากาศเย็นจะมีมวลอากาศมากความหนาแน่นสูง Inter cooler จึงทำหน้าที่ระบายความร้อน ซึ่ง อุณหภูมิความร้อนจะอยู่ที่ 100-120 องศาเซลเซียส ให้เย็นตัวลงกลับมาอยู่ที่ 20-50 องศาเซลเซียส มวล ไอดีจะมีความหนาแน่นขึ้น การเผาไหม้ก็จะดีขึ้น เครื่องยนต์จึงมีพลังแรงขึ้นหรือวิ่งเร็วขึ้น ด้วยเหตุ และปัจจัยต่าง ๆ ที่กล่าวมาทั้งหมดนี้ ส่งผลให้ อุบัติเหตุครั้งนี้มีความรุนแรงสูง

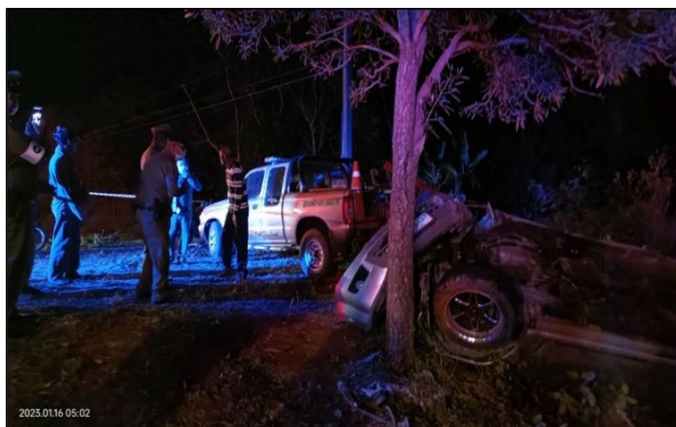
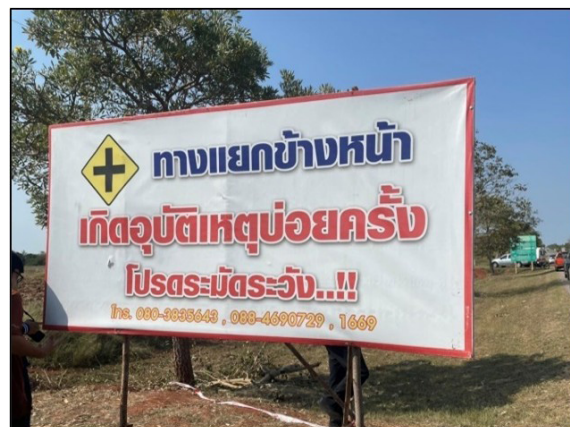
ถนนสายโคกสวาย-บัลลังก์ เดิมอยู่ในความรับผิดชอบของทางหลวงชนบท ปัจจุบันได้ถ่ายโอนภารกิจให้เทศบาลบัลลังก์เป็นผู้รับผิดชอบ จุดเกิดเหตุเป็นทางโค้งขวาที่ต่อมาจากทางตรง (ทางหลัก) ระยะทางประมาณ 5.5 กิโลเมตร มีไหล่ทางตลอดสาย นอกไหล่ทางเป็นพื้นที่ทำการเกษตร ซึ่งมีระดับความสูงต่างจากพื้นถนน (ลึก) ประมาณ 1-1.5 เมตร ปลุกไม้ยืนต้นห่างจากไหล่ทางประมาณ 3.50 เมตร พื้นถนนเรียบไม่มีหลุมบ่อและเป็นทางลงเนิน เมื่อพ้นโค้งจะเป็นทางตรงขึ้นเนินจนไปถึงเทศบาลตำบลบัลลังก์ ซึ่งโค้งนี้จะไม่รองรับรถที่ขับมาด้วยความเร็วสูง แต่เหมาะสำหรับรถที่ใช้ความเร็วปานกลางไม่เกิน 80 กม/ชม. บริเวณโค้งไม่มี สัญญาณไฟกระพริบเตือน และไม่มีราวกันตก (Guard Rail) ถนนสายดังกล่าวไม่มีไฟฟ้าและไม่มีแสงสว่างจากแหล่งอื่น มีป้ายไว้นิลแจ้งเตือนให้ระมัดระวังอันตราย ซึ่งสามารถมองเห็น

ได้ชัดเจนในช่วงกลางวันเท่านั้น (ภาพที่ 5) ขณะเกิดเหตุ

ภาพที่ 5 สภาพแวดล้อมขณะเกิดเหตุ (ซ้าย) และป้ายแจ้งเตือน (ขวา)

1. เทศบาลตำบลบัลลังก์ อำเภอโนนไทย จังหวัดนครราชสีมา ดำเนินการติดตั้งราวกันตก (Guard Rail) ชนิดชั่วคราวทันที พร้อมทั้งติดตั้งไฟกระพริบเตือนทั้ง 2 ฝั่ง เพื่อป้องกันการเกิดอุบัติเหตุซ้ำ
2. ที่ทำการปกครองอำเภอโนนไทย นำเรื่องเข้าที่ประชุมประจำเดือนของหัวหน้าส่วนราชการ กำนัน ผู้ใหญ่บ้าน ให้แจ้งเตือนประชาชนเพิ่มความระมัดระวังในการใช้รถใช้ถนน โดยเฉพาะบริเวณจุดเสี่ยงต่าง ๆ พร้อมทั้งกำชับให้ปฏิบัติตามกฎจราจร และมาตรการ “เมาไม่ขับ” อย่างเคร่งครัด
3. โรงพยาบาลโนนไทยโดยทีมช่วยเยียวยาจิตใจผู้ประสบภาวะวิกฤต (ทีม MCATT) ดำเนินการเยียวยาจิตใจญาติผู้เสียชีวิตและผู้บาดเจ็บ

1. เทศบาลตำบลปลั่งลังก์ อำเภอโนนไทย จังหวัดนครราชสีมา ควรจัดสรรงบประมาณเพื่อ ดำเนินการติดตั้งราวกันตก (Guard Rail) ชนิดถาวร
2. สถานีตำรวจภูธรโนนไทยและหน่วยงานที่ เกี่ยวข้อง ควรกวดขันวินัยจราจรในการขับขี่ในพื้นที่ อำเภอโนนไทยให้ถูกต้องตามกฎหมาย โดยเน้นย้ำ มาตรการ “เมาไม่ขับ” และมาตรการความปลอดภัย ของผู้โดยสารที่นั่งท้ายกระบะอย่างต่อเนื่องและ สม่าเสมอ และขอความร่วมมือผู้ประกอบการ สถานบันเทิงสื่อสารมาตรการ “เมาไม่ขับ” ให้แก่ ลูกค้าที่มาใช้บริการ เพื่อเพิ่มความตระหนักถึง อันตรายให้มากยิ่งขึ้น
3. ควรสื่อสารความเสี่ยงและประชาสัมพันธ์ ให้ประชาชนตระหนักถึงอันตรายของการเกิด อุบัติเหตุจากการเมาแล้วขับ รวมถึงความเสี่ยงที่อาจ เกิดขึ้นจากการโดยสารท้ายกระบะผ่านสื่อที่เหมาะสม
4. สื่อสารและประชาสัมพันธ์ในร้านอาหารที่ จำหน่ายเครื่องดื่มแอลกอฮอล์ การมีส่วนร่วมในการ ป้องกันอุบัติเหตุ (เมาไม่ขับ)
