## การรื้อเครื่องมือหักในการรักษาคลองรากฟัน : รายงานผู้ป่วย

## Removal of Broken Instrument in Root canal treatment: A Case Report

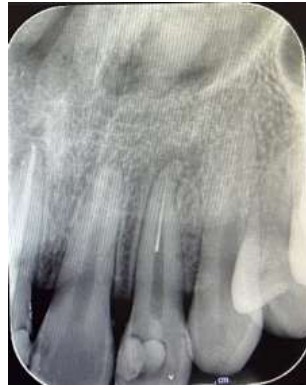
**การตรวจทางภาพรังสี:** ฟันซี่ 22 มีรูปร่างรากฟันค่อนข้างตรงยกเว้นบริเวณบริเวณ 4 มิลลิเมตรก่อนถึงจุดสิ้นสุดปลายรากฟันโค้งทำมุม 60 องศา พบเงาที่บร้งสีบริเวณกึ่งกลางของส่วนตัวฟัน เห็นเงาโปรงรังสีในขนาดส่วนคลองรากฟันจากส่วนต้นของคลองรากฟันถึงบริเวณส่วนปลายของรากฟัน พบเส้นเงาที่บร้งสีคล้ายเครื่องมือหักยาวประมาณ 7-8 มิลลิเมตร ที่ระดับ 1/3 จากปลายรากฟัน ส่วนปลายรากฟันพบเงาโปรงรังสีขอบเขตไม่ชัดเจนรูปร่างขนาด 4x5 มิลลิเมตร<sup>2</sup> (รูปที่ 1)

ภาพที่ 1 ชิ้นส่วนของเครื่องมือภายในคลองรากฟัน

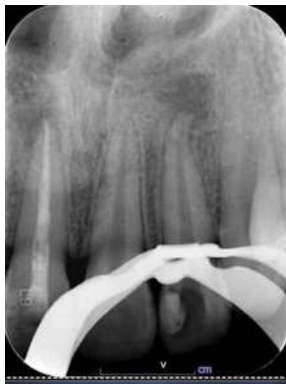
รูปที่ 2 ภาพรังสีเพื่อตรวจสอบการรื้อเครื่องมือ

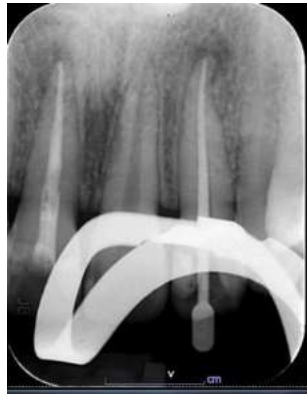
รูปที่ 4 ภาพรังสีลองกัทยาเพอร์ชา

หลังการขยายคลองรากฟันและใส่ยาแคลเซียมไฮดรอกไซด์ในคลองรากฟัน 1 เดือน ผู้ป่วยไม่มีอาการใดๆ พบว่าคลองรากฟันแห้งดี จึงทำการลองกัทยาเพอร์ชา (Gutta percha) แท่งหลัก ขนาด 50/06 X5 (รูปที่ 4) ล้างคลองรากฟันด้วยสารละลายเอทิลีนไดเอมีน เตตระอะซิติกแอซิด (EDTA) หรืออีดีทีเอความเข้มข้นร้อยละ 17 จำนวน 10 มิลลิลิตรเป็นเวลา 1 นาที เพื่อกำจัดชั้นสเมียร์ (smear layer) จากนั้นล้างตามด้วยน้ำยาโซเดียมไฮโปคลอไรต์ ความเข้มข้นร้อยละ 2.5 เป็นเวลา 1 นาที ขับคลองรากฟันให้แห้ง จากนั้นอุดคลองรากฟันด้วยกัทยาเพอร์ชาและซีลเลอร์เอเอช พลัส (AH Plus®) โดยใช้วิธีแลทเทอรัลคอมแพกชัน (Lateral Compaction technique) อุดด้วยไออาร์เอ็มและคอมโพสิท ตรวจสอบการสบฟันและถ่ายภาพรังสีเพื่อตรวจสอบ (รูปที่ 5)

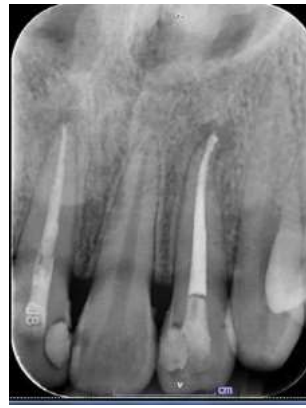
รูปที่ 5 ภาพรังสีอุดคลองรากฟัน

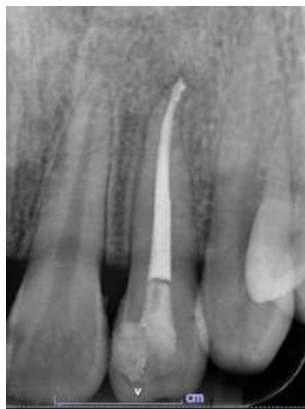
นัดติดตามผลการรักษา 3 เดือน ผู้ป่วยไม่มีอาการใดๆ สามารถใช้งานได้ปกติ เคาะไม่เจ็บ ไม่พบตุ่มหนอง จากการถ่ายภาพรังสีติดตามอาการพบรอยโรคบริเวณปลายรากฟันมีเงาโปร่งรังสีขอบเขตไม่ชัดเจนขนาด  $0.5 \times 0.5$  มิลลิเมตร<sup>2</sup> (รูปที่ 6) หลังการติดตามผลการรักษา 6 เดือน ผู้ป่วยไม่มีอาการใดๆ สามารถใช้งานได้ปกติ เคาะไม่เจ็บ ไม่พบตุ่มหนอง

รูปที่ 6 ภาพรังสีหลังรักษา 3 เดือน

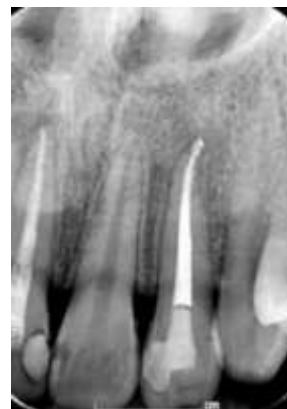
จากภาพถ่ายรังสีพบรอยโรคบริเวณปลายรากฟันมีเงาโปร่งรังสีขอบเขตไม่ชัดเจนขนาดเล็กลง โดยมีขนาดประมาณ  $0.1 \times 0.1$  มิลลิเมตร<sup>2</sup> (รูปที่ 7) แสดงผลสำเร็จการรักษาแบบกำลัหายที่ต้องทำการติดตามผลต่อไปผู้ป่วยไม่มีอาการใดๆ ซึ่งแสดงผลสำเร็จการรักษาแบบกำลัหาย ที่ต้องทำการติดตามผลต่อไปวางแผนติดตามผลต่อเนื่อง 1 ปี

รูปที่ 7 ภาพรังสีหลังรักษา 6 เดือน
