## Root canal treatment of traumatic upper maxillary central incisor : A case report

Jirisuda Bouphan DDS.

Jirisuda Bouphan Dental Department's  
Namphong Community Hospital  
Namphong District Khon Kaen Province  
Thailand Tel.+66-81-76822-12

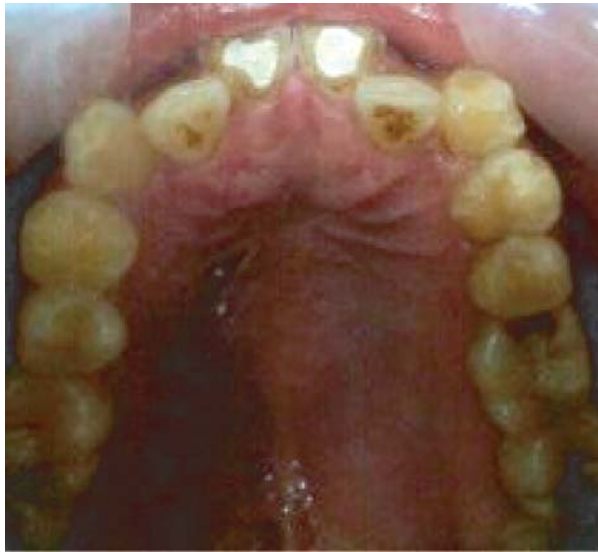
รูปภาพที่ 1

แสดงสภาพช่องปากของผู้ป่วยในชากรรไกรบน

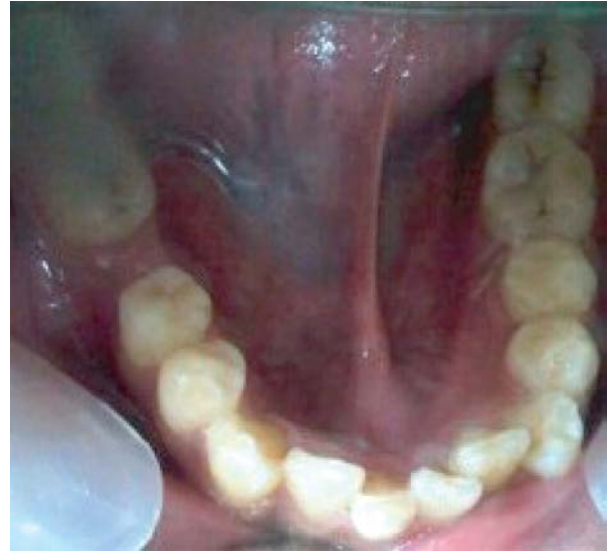
รูปภาพที่ 4

แสดงสภาพช่องปากของผู้ป่วยในชากรรไกรล่าง

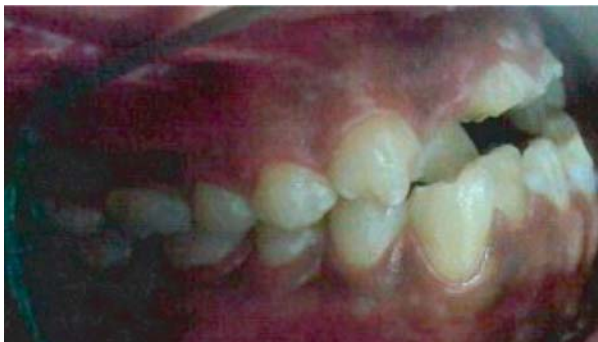
รูปภาพที่ 2

แสดงสภาพช่องปากของผู้ป่วยในขณะสบฟันด้านขวา

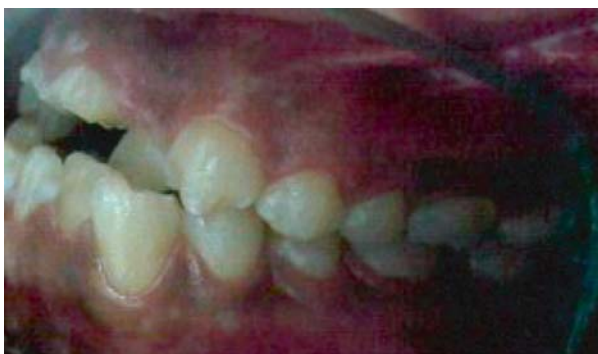
รูปภาพที่ 3

แสดงสภาพช่องปากของผู้ป่วยในขณะสบฟันด้านซ้าย

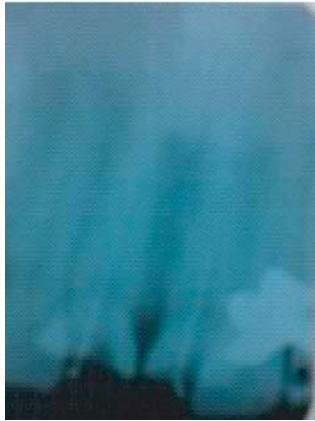
รูปภาพที่ 5

ภาพถ่ายรังสี แสดงการวัดความยาวรากฟันด้วยไฟล์  
ชนิดเค เบอร์ 10

ซักประวัติและบันทึกผลการวินิจฉัยลงในแฟ้มประวัติผู้ป่วย เริ่มให้การบำบัดฉุกเฉินโดยการ ฉีดยาชาด้วยเทคนิคคอนฟิวเตรชั่น ทั้งด้านแก้มและเพดาน ใต้แผ่นยางกันน้ำลายในฟันซี่ 11, 21 ทำการเปิดเข้าสู่โพรงประสาทฟัน พบว่ามีเนื้อเยื่อโพรงประสาทฟันตายทั้งสองซี่ ล้างคลองรากฟันด้วยน้ำเกลือหลังจากนั้นวัดความยาวรากฟันด้วยไฟล์ ชนิดเค (K- File) เบอร์ 10 (รูปภาพที่ 5) อุดปิดชั่วคราวด้วยไออาร์เอ็ม และได้ความยาวรากฟันที่ 21.5 มม.ทั้งสองซี่

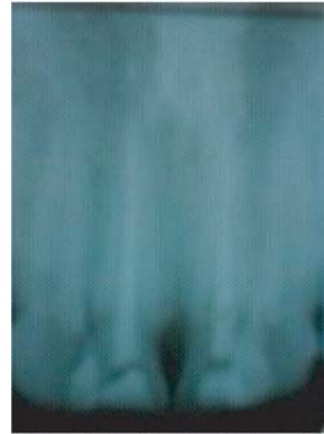
รูปภาพที่ 6

ภาพถ่ายรังสี แสดงการอุดคลองรากฟันซี่ 11, 21  
ภายหลังการรักษา 5 สัปดาห์

จากภาพถ่ายรังสีไม่พบรอยโรคใดๆ ที่ปลายรากฟัน (รูปภาพที่ 6) ทันตแพทย์นัดพิมพ์ปากเพื่อทำครอบฟันต่อไป

หลังจากครั้งที่ 2 21 วัน ใส่แผ่นยางกันน้ำลาย รื้อวัสดุชั่วคราวไออาร์เอ็มออก ล้างคลองรากฟันด้วยโซเดียมไฮโปคลอไรต์ความเข้มข้นร้อยละ 5.25 จากนั้นลองกัฏตาเปอร์ชาแท่งหลัก (รูปภาพที่ 6) กำจัดชั้นเสมียร์ด้วยน้ำยาอีดีทีเอ ความเข้มข้นร้อยละ 17 ก่อนจะทำการขับคลองรากฟัน และทำการอุดคลองรากฟันทั้ง

สองด้วยวิธีแลตเทอรัล คอนเดนเซชัน (Lateral Condensation) ร่วมกับซิงค์ออกไซด์ยูจินอลซิลเลอร์ (ZOE sealer) ปิดตัวฟันด้วยวัสดุไออาร์เอ็ม ทันตแพทย์แนะนำทำครอบฟันต่อไป

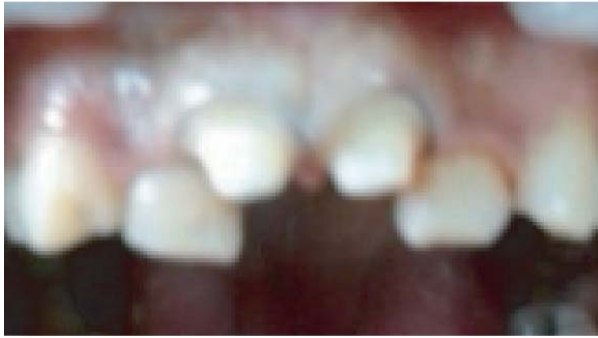
รูปภาพที่ 7

ภาพแสดงการปัก Prefabricated fiber post  
ภายหลังการอุดคลองรากฟันซี่ 11, 21 6 สัปดาห์

ให้การรักษาคลองรากฟันแบบฉุกเฉินหลังได้รับอุบัติเหตุ จากนั้นในการรักษาครั้งต่อมาทำการรักษารากฟันทั้งฟันซี่ 11, 21 ในแบบเสร็จในหลายครั้งติดตามผลการรักษาภายใน 6 สัปดาห์ หลังรักษาคลองรากฟันทำการบูรณะฟันโดย ปักเดือยฟันสำเร็จแบบไฟเบอร์ (Prefabricated fiber post) และใส่ครอบฟันแบบโลหะเคลือบกระเบื้อง (Porcelain fused to metal) ทั้งซี่ 11 และ 21

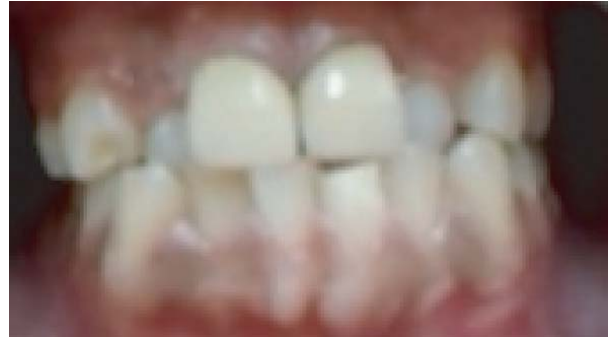
รูปภาพที่ 8

ภาพแสดงครอบแบบ PFM ในฟันซี่ 11, 21
