# การรักษาคลองรากฟันที่เชื่อมติดกัน แบบฟิวชันในผู้ป่วยสูงอายุ

### Endodontic Treatment of a Fused Tooth in an Elderly Patient

Pimbhinan Teeravidja DDS, Postgraduation Diploma in Endodontics

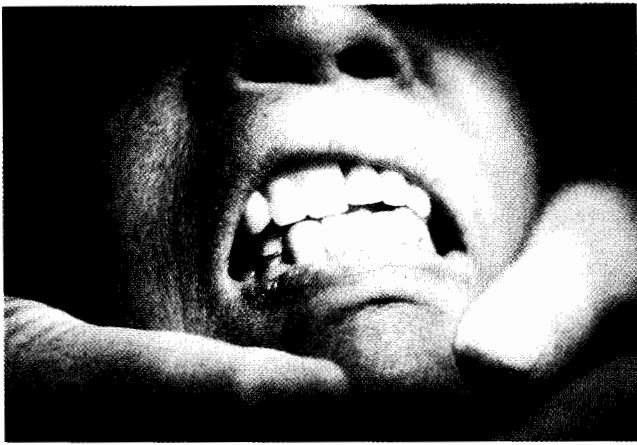
รูปที่ 4 ผู้ป่วยหลังการรักษา 6 เดือน

ทันตแพทย์ต้องการเวลา 2 เดือนติดตามผลการรักษา  
ก่อนที่จะทำการบูรณะฟัน แต่เมื่อเวลาผ่านไป 1 เดือน ผู้ป่วย  
กลับมาแจ้งว่าพื้นที่รักษาคลองรากฟันไปไม่มีอาการผิดปกติ  
หลังการรักษา ผู้ป่วยมีความต้องการที่จะใส่ฟันปลอมทดแทน  
เพราะประสบปัญหาในการบดเคี้ยวและปัญหาทางสังคม  
ทันตแพทย์จึงทำการบูรณะฟันส่วนบนด้วยการทำเดือยและ  
ครอบฟันให้พื้นที่รักษาคลองรากฟัน (รูปที่ 4) แล้วทำฟันปลอม
