## ภูมิทัศน์วัฒนธรรมและสถานการณ์ปัจจุบัน กรณีศึกษา: ชุมชนมอญสังขละบุรี จ.กาญจนบุรี\*

Cultural Landscape And Present Situations: A Case Study Of Mon's Community  
In Sangkhla Buri, Kanchanaburi

\* บทความนี้เป็นส่วนหนึ่งของวิทยานิพนธ์ระดับปริญญาโทฉบับที่ ๒ เรื่องแนวทางการจัดการภูมิทัศน์วัฒนธรรม กรณีศึกษา : ชุมชนมอญสังขละบุรี จ.กาญจนบุรี โดยมีรองศาสตราจารย์ ดร.ชัยสิทธิ์ ด่านกิตติกุล เป็นอาจารย์ที่ปรึกษา

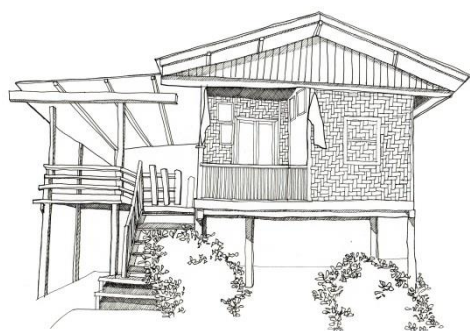
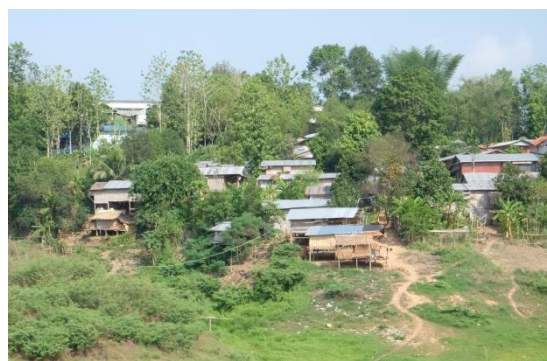
ภาพลักษณะเรือนพักอาศัยของชาวมอญที่มีลวดลายของผนังไม้ไผ่ซึ่งเป็นเอกลักษณ์

บริเวณดงสัก ซึ่งหลวงพ่อดำได้ปลูกป่าสักไว้ โดยที่เข้าอยู่อาศัยห้ามตัดต้นสักโดยเด็ดขาด ทำให้การวางผังบริเวณบ้านดงสักมีลักษณะไม่เป็นระเบียบต่างกับส่วนของหมู่บ้านแผ่นดินธรรมแผ่นดินทอง นอกจากนี้ยังมีความแตกต่างของลักษณะบ้านพักอาศัย โดยผู้ที่อพยพมาก่อนจะสร้างบ้านโดยใช้ไม้ซึ่งแต่ก่อนไม่ได้เข้มงวดเรื่องการตัดไม้เหมือนในปัจจุบัน เมื่อน้ำท่วมจึงได้รื้อไม้ของเรือนหลังเดิมนำมาสร้างใหม่ ส่วนผู้ที่มาใหม่จะสร้างเรือนจากไม้ไผ่ไม้รวกซึ่งหาได้ง่าย และยังมีเรือนแพซึ่งมีทั้งแบบที่ได้รับอิทธิพลมาจากภาคอีสานและเรือนแพไม้ไผ่ที่ผู้อพยพใหม่ได้สร้างขึ้น ซึ่งเป็นลักษณะของเรือน พื้นถิ่นของพื้นที่ที่มีเอกลักษณ์ นอกจากนี้ยังมีความเชื่อของชนชาติมอญที่ศรัทธาในพุทธศาสนาอย่างมาก คือ พระกับคนทั่วไปเป็นชนชั้นที่อยู่ร่วมพื้นที่กันไม่ได้จึงได้สร้างพื้นที่สำหรับไว้หิ้งพระโดยเฉพาะมีลักษณะคือเป็นคล้ายมุขเล็กๆที่ยื่นออกจากตัวบ้าน ซึ่งเป็นเอกลักษณ์อีกอย่างหนึ่งที่เรือนมอญทุกหลังต้องมี

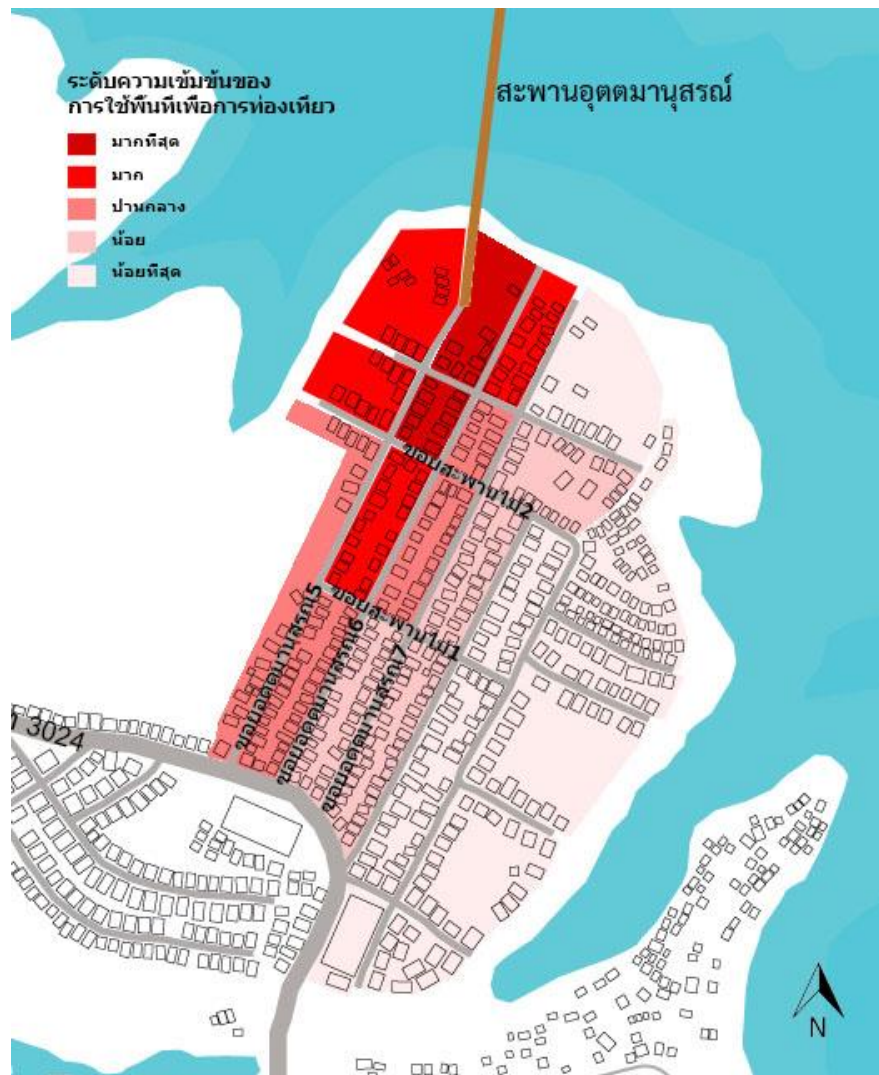
ภาพแสดงแผนผังระดับความเข้มข้นของการใช้พื้นที่เพื่อการท่องเที่ยว (แก้ไขจาก ณิชชา สุกุลงาม, 2555)

ในขณะเดียวกันเมื่อพื้นที่ได้รับความนิยมมากขึ้นก็ยิ่งทำให้พื้นที่เกิดการเปลี่ยนแปลงที่มากขึ้นเช่นกัน เมื่อศึกษาถึงปัจจัยพื้นฐานจะพบว่าชาวมอญในพื้นที่ที่มีที่ดินเพียงพอแค่สำหรับพักอาศัยเท่านั้น ไม่เพียงพอต่อการทำการเกษตรเพื่อหาเลี้ยงชีพเหมือนในอดีต ทำให้ต้องออกไปรับจ้างงานต่าง ๆ นอกชุมชน คนในชุมชนไม่มีรายได้ที่เพียงพอต่อการหาเลี้ยงครอบครัว ซึ่งอาจทำให้ความภาคภูมิใจในถิ่นฐานลดลงวัฒนธรรมอาจถูกกลืนหายไปตามการพัฒนาและกาลเวลา และการเปลี่ยนแปลงโครงสร้างทางสังคม รวมถึงลักษณะของภูมิทัศน์วัฒนธรรม เช่น เติมที่พักอาศัยของชุมชนสร้างขึ้นเพื่อให้ชาวมอญได้ตั้งถิ่นฐานอยู่อาศัย ปัจจุบันเมื่อการท่องเที่ยวเพิ่มมากขึ้นอย่างรวดเร็ว สร้างความเปลี่ยนแปลงต่อวิถีชีวิตเดิมของชาวมอญ เช่น ประเพณีการใส่บาตรของชาวมอญดั้งเดิมที่จะใส่เพียงข้าวสอยก็เปลี่ยนเป็นเชิงการค้าให้นักท่องเที่ยวได้มีกิจกรรม เกิดความวุ่นวายรบกวนชาวบ้านโดยชาวบ้านบางส่วนได้ย้ายบ้านไปอยู่ส่วนที่เงียบสงบจากนักท่องเที่ยวหรือการใส่บาตรจากชาวบ้านเดิมที่ลดลง หรือจากเดิมชาวมอญได้เปิดบ้านให้นักท่องเที่ยวได้ร่วมพักอาศัยในลักษณะโฮมสเตย์ (Homestay) เมื่อมีผู้ต้องการที่พักมากขึ้นจึงได้เปลี่ยนที่พักของตนเป็นโรงแรมโดยสร้างเป็นอาคารสมัยใหม่สูงหลายชั้น วัสดุและเทคโนโลยีสมัยใหม่ สีสันสะดุดตา ซึ่งไม่หลงเหลือลักษณะความเป็นเรือนพื้นถิ่นมอญแบบเดิม ภูมิปัญญาในการสร้างเรือน ความเชื่อในการตั้งหิ้งพระ หรือลักษณะอื่น ๆ อีกต่อไป ทำให้ลักษณะของภูมิทัศน์วัฒนธรรมที่เป็นเอกลักษณ์แบบเดิมเสียไปและมีผลต่อการท่องเที่ยวในระยะยาว
