การทำความเข้าใจอาคารประวัติศาสตร์เพื่อเสนอแนะแนวการอนุรักษ์  
อาคารโกดังหลุยส์ ที เลียวโนเวนส์

Understanding Historic Building for the Recommendation on Louis T. Leonowens'  
Godown Conservation Statement

พีรยา บุญประสงค์\*

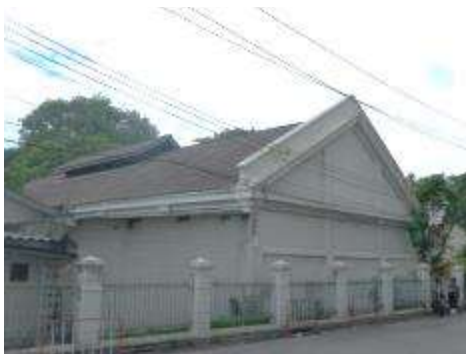
ภาพที่ 1 แสดงอาคารโกดังด้านทิศตะวันตก

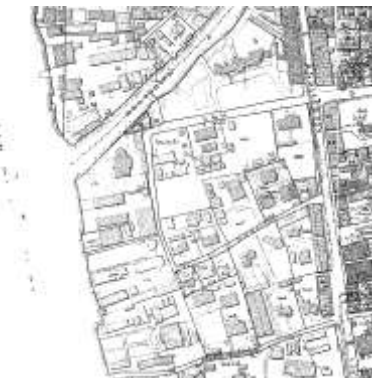
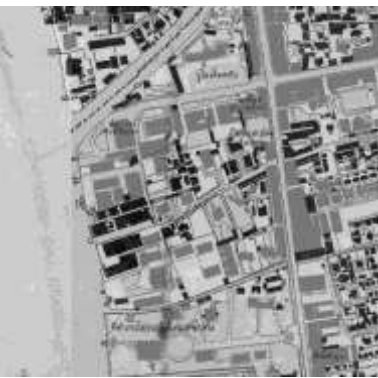
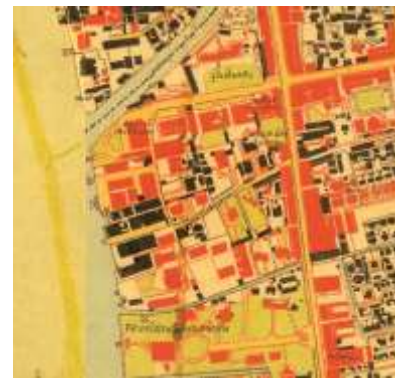
ภาพที่ 2 แสดงแผนที่แสดงวัดแก้วแจ่มฟ้า มาตราส่วน ๑ : ๑,๐๐๐ ระวัง ๒๓ ๑๑ แผนที่ ๖

พิมพ์ครั้งแรกโดยกรมแผนที่กระทรวงเกษตราธิการ ร.ศ. ๑๒๖ (พุทธศักราช ๒๔๕๐)

จากการศึกษาสภาพอาคารและแผนที่ทางประวัติศาสตร์พบว่า พัฒนาการอาคารโกดังหลุยส์ ที เลียวโนเวนส์สามารถแบ่งออกได้เป็น 3 ช่วงหลักตามการศึกษาแผนที่ทางประวัติศาสตร์ คือ สร้างระหว่างพ.ศ. 2450 ถึง 2456 ต่อเติมระหว่างพ.ศ. 2475 ถึง พ.ศ. 2489 ปรับปรุงสำหรับการใช้งานเป็นที่พักชั่วคราวหลังพ.ศ. 2522

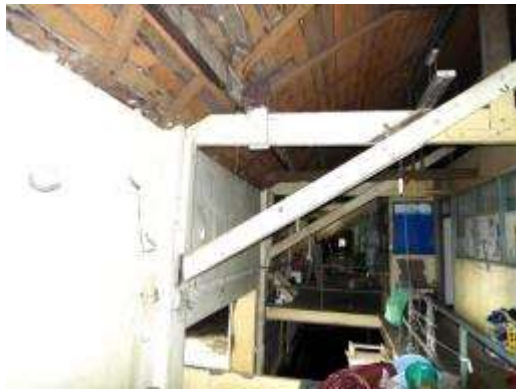
ภาพที่ 5 แสดงการใช้งานภายในอาคารโกดังหลุยส์ ที่ เลียวโนเวนส์

ลักษณะทางกายภาพของอาคารหลุยส์ ที่ เลียวโนเวนส์อยู่ในสภาพที่ทรุดโทรมและเข้าถึงได้ยาก เนื่องจากการใช้งานที่ไม่เหมาะสม กล่าวคือ เมื่อโกดังไม่มีการใช้งานสำหรับการเก็บสินค้าที่สำคัญอีกต่อไป ผู้ครอบครองอาคารโกดังได้ปรับปรุงอาคารแห่งนี้เพื่อการใช้สอยสำหรับเป็นห้องเช่าราคาถูก มีห้องน้ำอยู่ด้านนอกโกดัง แต่ด้วยปัญหาด้านการจัดการ และระดับพื้นโกดังที่มีระดับต่ำกว่าถนนและพื้นที่อื่นในบริเวณเดียวกัน ทำให้ระดับพื้นชั้นที่ 1 ของอาคารมีระดับน้ำท่วมขัง ตลอดจนการตัดแปลงอาคารที่เป็นไปอย่างตามมีตามเกิด ช่องแสงเดิมของโกดังถูกก่อกำบังจนหมด ทำให้มีระดับแสงธรรมชาติ

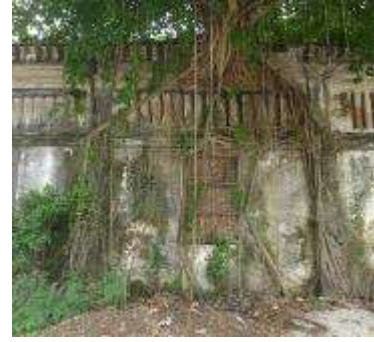
รูปที่ 8. ผนังด้านทิศใต้ มีต้นไทรขนาดใหญ่ขึ้นที่แนวผนัง

การสำรวจความเสียหายของอาคารโกดังหลุยส์ ที่ เลียวโนเวนส์ แบ่งออกเป็น ความเสียหายที่ส่งผลต่อความแข็งแรง และความเสียหายที่ไม่ส่งผลต่อความแข็งแรง ความเสียหายที่ส่งผลต่อความแข็งแรงของอาคาร ได้แก่ ฐานราก ผนังรับน้ำหนัก เสา คานโครงหลังคา และคานทับหลัง เป็นต้น และความเสียหายที่ไม่ส่งผลต่อความแข็งแรงของอาคาร ได้แก่ วัสดุผนังหลังคา พื้นผิวผนัง พื้น กั้นสาด บานประตู หน้าต่าง และคิ้วบัว เป็นต้น ดังนั้น การสรุปสภาพความเสียหายของอาคารโกดังหลุยส์ ที่ เลียวโนเวนส์อยู่ในระดับปานกลาง เนื่องจาก อาคารยังสามารถใช้งานได้ในภาพรวม แต่มีความจำเป็นต้องซ่อมแซมอาคารด้านความแข็งแรง ด้วยการตรวจสอบฐานราก การหยุดความชื้น การตกแต่งดูแลต้นไม้ใหญ่ทั้ง 3 ต้น ทั้งที่อยู่บนผนังอาคารและอยู่ในบริเวณใกล้เคียงกับอาคาร

1. สิ่งที่ต้องทำอย่างเร่งด่วน คือ การชะลอการทรุดตัวของอาคาร การหยุดรากต้นไม้ใหญ่ที่กระทบต่อความแข็งแรงของอาคาร และการแก้ปัญหาเรื่องความชื้น
2. อาคารโกดังหลุยส์ ที่ เลียวโนเวนส์ควรได้รับการอนุรักษ์และการประกาศขึ้นทะเบียนโบราณสถาน เนื่องจากอาคารเป็นอาคารที่ขึ้นทะเบียนเนื่องจากอาคารมีอายุมากกว่า 100 ปี และลักษณะของอาคารโกดังประเภทเป็นอาคารที่มีจำนวนน้อยมาก จึงควรได้รับการรักษาไว้เพื่อเป็นมรดกของประเทศไทยต่อไป
