## พัฒนาการรูปแบบเรือนแถวค้าขายพื้นถิ่นจีนในจังหวัดอุบลราชธานี\*

### The Transformation of Vernacular Chinese Shophouse Style In Ubon Ratchathani Province

This article is part of “Shophouse Influenced by The Chinese : Case Study Commercial District in Ubon Ratchathani City.”

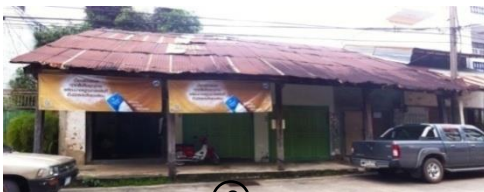
③

แบบที่ 1 เรือนแถวแบบจีนชั้นเดียวหมายเลข 1 ถึง 4 ลักษณะเป็นแบบก่อสร้างโดยใช้วัสดุในพื้นที่  
ผนังทำจากอิฐดินดิบ ซึ่งเป็นดินเหนียวผสมแกลบหรือฟางข้าว น้ำอ้อยและยางบง ผนังสอดด้วยปูนขาวผสมน้ำอ้อย  
ยางบงลักษณะหลังคาเป็นทรงจั่ว มีการตกแต่งลวดลายปูนปั้น

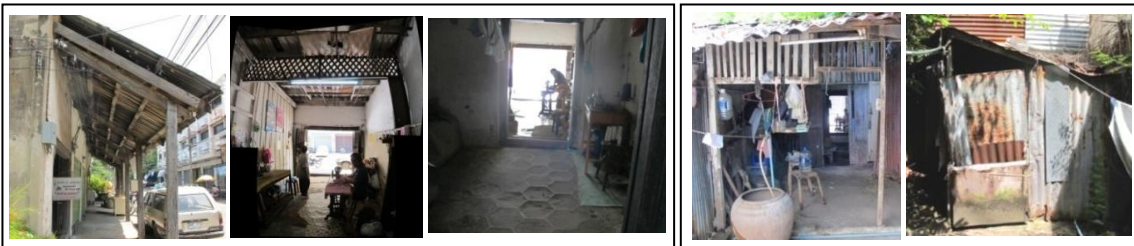
ภาพที่ 10 ระเบียงทางเดินและพื้นที่การใช้งานภายใน

ภาพที่ 11 พื้นที่ส่วนต่อเติม

ลักษณะทางสถาปัตยกรรมขนาดกว้าง 13.80 เมตร ยาว 24.20 เมตร มีทั้งหมดจำนวน 4 ห้อง กิจกรรมการใช้พื้นที่ภายในพื้นที่ส่วนใหญ่มีการเปลี่ยนแปลงพื้นที่การใช้งาน มีพื้นที่ว่างร้อยละ 61.07 ของพื้นที่ใช้งานทั้งหมดและไม่พบพื้นที่ค้ำขาย ส่วนพื้นที่พักอาศัยลดลงมากพื้นที่การใช้งานทุกส่วนลดลงยกเว้นพื้นที่ทางเดินหน้าบ้านที่ยังคงเดิม (ภาพที่ 10-13)

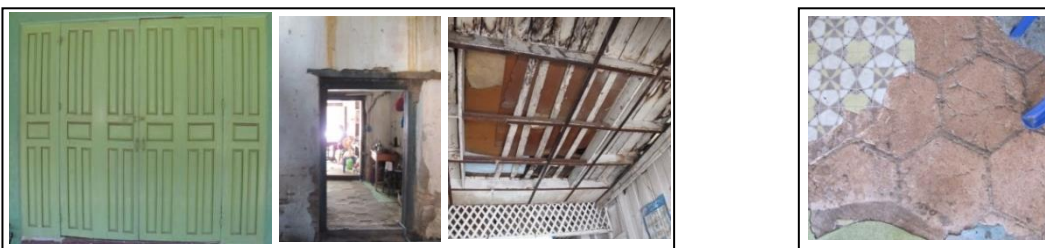
ภาพที่ 12 รูปแบบประตู และช่องส่งสินค้าภายใน

ภาพที่ 13 กระเบื้องดินเผาหกลเหลี่ยม

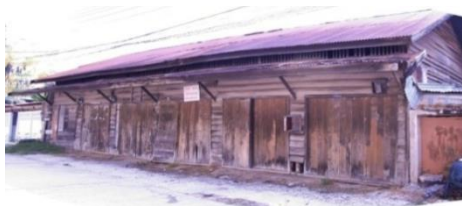
⑤

แบบที่ 2 เรือนแถวไม้แบบจีนชั้นเดียวจำนวน 2 หลัง หมายเลข 5 ถึง 6 ลักษณะการก่อสร้างใช้วัสดุในพื้นที่ดินที่หาได้ง่ายในสมัยอดีต โครงสร้างและผนังเป็นไม้เกือบทั้งหลัง รูปทรงหลังคาเป็นทรงจั่ว มุงหลังคาด้วยสังกะสี และมีหลังคายื่น (ปีกนก) เพื่อเป็นกันสาดบริเวณทางเดินด้านหน้า มีระแนงระบายอากาศเหนือกันสาด เรือนแถวแบบไม้ชั้นเดียวไม่พบลักษณะการตกแต่ง (ภาพที่ 15)

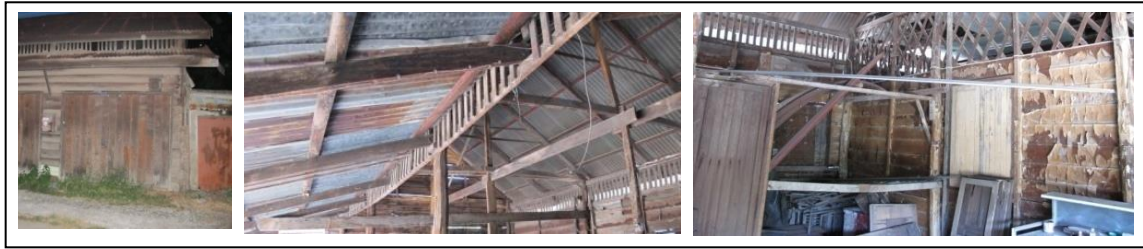
ภาพที่ 15 พื้นที่การใช้งาน และวัสดุการตกแต่งเรือนแถวหมายเลข 5  
เรือนแถวหมายเลข 6 เรือนแถวหลังนี้กรรมสิทธิ์ดูแลโดยผู้เช่า

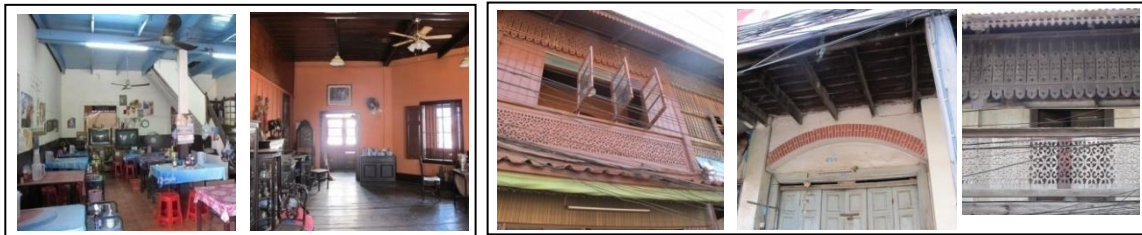
ภาพที่ 25 พื้นที่ใช้งานภายในชั้น 1 และชั้น 2      ภาพที่ 26 ส่วนประดับการตกแต่งเรือนแถวหมายเลข 9

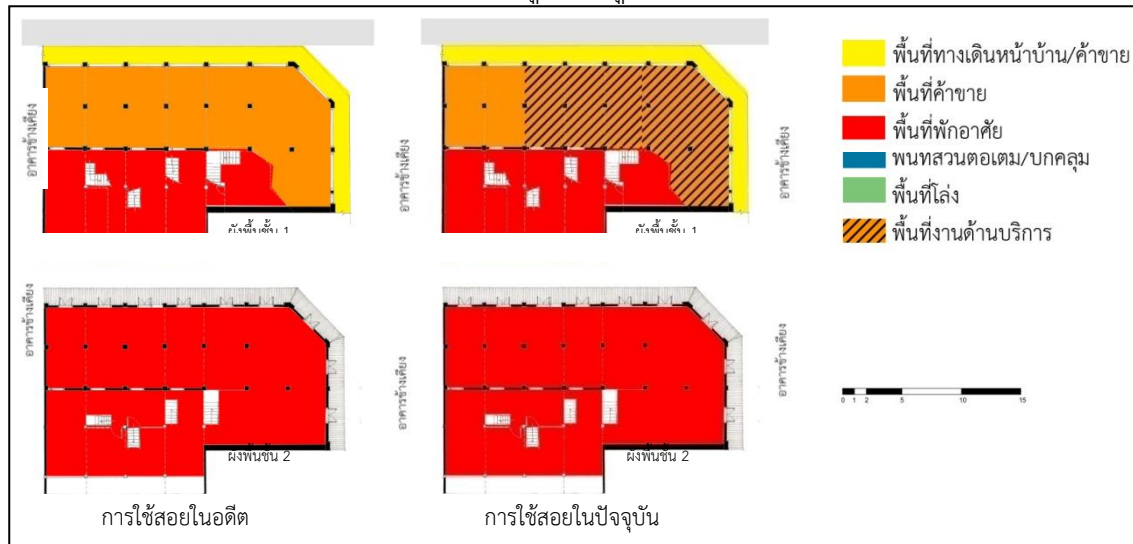
### เรือนแถวหมายเลข 13 เรือนแถวหลังนี้กรรมสิทธิ์ดูแลโดยผู้เช่า

ลักษณะทางสถาปัตยกรรม ขนาดหน้ากว้าง 23.80 เมตร ยาว 14.13 เมตร มีจำนวน 7 ห้องกิจกรรม การใช้พื้นที่ภายในพบพื้นที่ยังคงใช้งานคงเดิม ทุกพื้นที่ถูกใช้งานโดยผู้เช่าในทุกห้องเพียงแต่ปรับบางส่วนที่เคย

เป็นพื้นที่ค้าขายมาใช้เป็นพื้นที่ด้านบริการในบางห้อง และในส่วนที่เป็นพื้นที่โล่งปรับเป็นพื้นที่ต่อเติมปกคลุมเพื่อทำห้องน้ำและห้องครัว (ภาพที่ 32-33)
