## รายงานผู้ป่วย

### การรักษาคลองรากฟันในฟันกรามน้อยล่างซี่ที่ 1 ซึ่งมี 3 คลองราก

### Endodontic Treatment of A Mandibular First Premolar with Three Canals

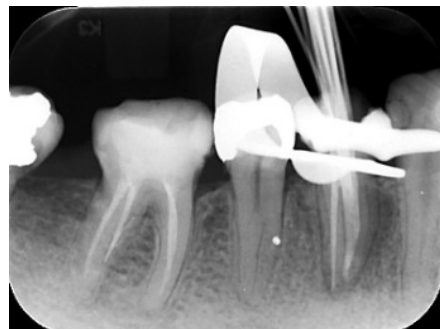
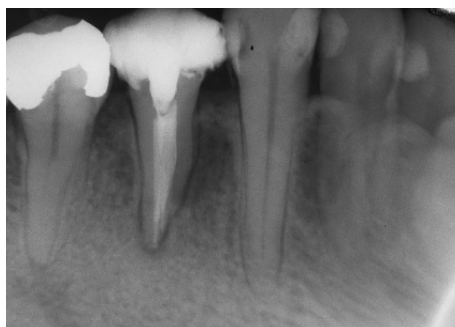
รูปที่ 6 ภาพถ่ายรังสีฟันซี่ 44 หลังอุดคลองรากฟัน

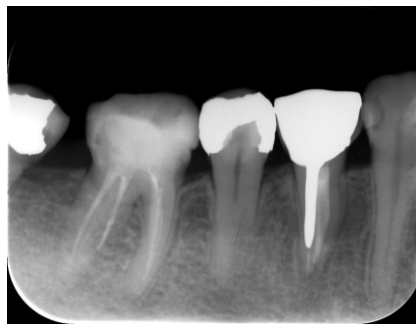
หลังรักษาคลองรากฟัน 1 ปี ผู้ป่วยกลับมาติดตามการรักษาพบว่าฟันซี่ 44 ใช้งานได้ดี ภาพถ่ายรังสีพบมี

การหายของรอยโรครอบปลายราก (healing) ดังรูปที่ 9

รูปที่ 9 ภาพถ่ายรังสีฟันซี่ 44 หลังอุดคลองรากฟันแล้ว 1 ปี

การติดตามการรักษาภายหลังรักษาคลองรากฟันแล้ว 1 ปีพบว่าฟันใช้งานได้ดีและมีการหายของรอยโรคปลายราก (healing) แต่การบูรณะฟันภายหลังรักษาคลองรากฟันมีการใส่เดือยฟันขนาดค่อนข้างใหญ่และยาวทำให้เหลือความยาวของวัสดุปลายรากน้อยกว่า 4 มิลลิเมตร ซึ่งส่งผลต่อการหายของฟันในระยะยาวและฟันซึ่งนี้ยังมีความเสี่ยงที่จะเกิดรากแตก (root fracture) ภายหลังได้ เพราะขนาดด้านบดเคี้ยวของครอบฟันค่อนข้างกว้าง จึงต้องมีการนัดผู้ป่วยกลับมาติดตามผลการรักษาทุก 6 เดือนอีก 1 ปี เนื่องจากการหายของรอยโรครอบปลายรากต้องอาศัยระยะเวลาเพื่อให้เกิดการหายที่สมบูรณ์โดย Friedman<sup>22</sup> ได้รวบรวมหลายการศึกษาเกี่ยวกับการประเมินความสำเร็จในการรักษาคลองรากฟัน ได้ข้อสรุปว่าต้องใช้เวลาในการติดตามผลอย่างน้อย 1 ปี จึงจะสามารถเห็นการเปลี่ยนแปลงที่ชัดเจนและคาดเดาแนวโน้มของการหายของรอยโรครอบปลายรากจากภาพถ่ายรังสีได้และการเพิ่มระยะติดตามผลเป็น 3 หรือ 4 ปี จะทำให้สามารถประเมินผลการรักษาที่แน่นอนได้
