## การฟอกสีฟันภายในคลองรากฟัน ที่มีคลองรากฟันตีบตันบางส่วน

**Abstract** Internal tooth bleaching with partial pulp canal calcification.**Uraiporn Pattanasoponpisut D.D.S.\***

*J Prapokklao Hosp Clin Med Educate Center 2010;27:181-187*

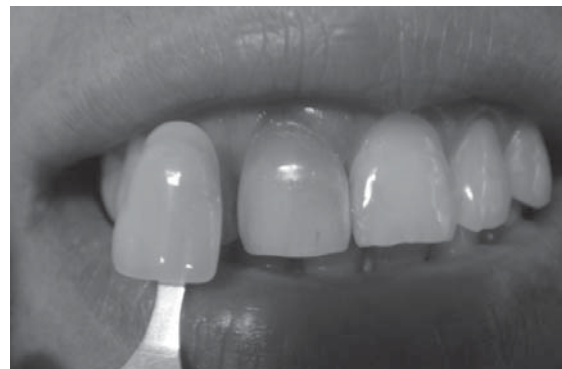
รูปที่ 1 ภาพก่อนการรักษา

#11 ฟันเปลี่ยนสี มีวัสดุอุดเกาเรซิน คอมโพสิต class III สีเปลี่ยน มีstain ด้านลิ้น #11 #21 ฟันไม่โยก เคาะไม่มีอาการใดๆ แต่รู้สึกแตกต่างจาก #21 ไม่มีร่องลึกปริทันต์ เทียบสีฟันด้วยแผงเทียบสีฟัน vita shade #11 บริเวณ middle-incisal edge สีฟัน C3 บริเวณคอฟันสี เข้มมากกว่า C4 เทียบสีฟัน #21 สี A2 ถ่ายรูปก่อนการรักษา อธิบายทางเลือกในการรักษาฟันเปลี่ยนสี ข้อดี ข้อเสียแก่ผู้ป่วย ผู้ป่วยไม่ต้องการทำครอบฟัน และขอเลือกการฟอกสีฟันภายในคลองรากฟัน

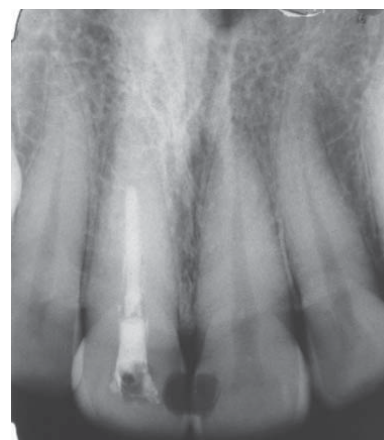
รูปที่ 2 ภาพถ่ายรังสีก่อนการรักษา

#11 alveolar bone crest อยู่ในระดับ cemento enamel junction (CEJ) ได้รับการอุดคลองรากฟันด้วยวัสดุที่บรัสสี วัสดุอุดแน่นไม่ถึงปลายรากฟัน โดยอยู่ห่างจากปลายรากประมาณ 6.0 มม. ไม่พบคลองรากฟันใต้ต่อวัสดุอุดคลองรากฟัน มี intact lamina dura โดยตลอดส่วนรากฟันและกระดูกรอบปลายรากฟันมีการหนาตัวขึ้นไม่พบรอยโรคบริเวณปลายรากฟันมีวัสดุอุดฟันโปร่งรังสีด้านใกล้กลาง #11, #21 และรูเปิด #11 พบวัสดุอุดรองพื้นใต้ต่อวัสดุอุด #11 ถึงบริเวณ CEJ ของฟัน

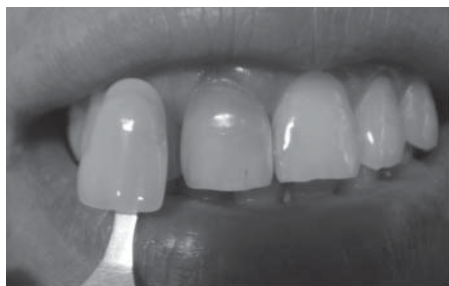
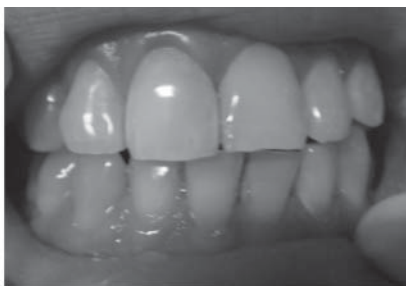
**รูปที่ 3** แสดงภาพเปรียบเทียบสีฟันก่อนและหลังการฟอกสีฟันภายในคลองรากฟันและภาพถ่ายรังสีภายหลังการฟอกสีฟัน

ภายหลังการฟอกสีฟันโดยใช้ไฮโดรเจนเพอร์ออกไซด์ กับน้ำกลั่น 3 ครั้ง โดยใช้น้ำยาและทิ้งไว้ประมาณ 2 อาทิตย์ในแต่ละครั้ง ผู้ป่วยมีความพอใจในสีที่เปลี่ยนแปลงจาก C3 เป็น A3

วัดความยาวรากฟันและวัดความลึกในการกรอหรือกัดตาเปอร์ชาด้วย probe ทำการกรอหรือกัดตาเปอร์ชาลงไป 12 มม. จากปลายฟัน โดยมีกัดตาเปอร์ชาเหลือประมาณ 10 มม. รองพื้นด้วย glass ionomer base cement ประมาณ 2 มม. โดยอยู่ที่ระดับ CEJ ผสมโซเดียมเพอร์โบเรต กับน้ำกลั่นใส่ในคลองรากฟันปิดทับด้วย IRM ทิ้งไว้ 2 อาทิตย์

พบฟันสีขาวขึ้นเทียบสีฟัน #11 บริเวณ middle-incisal edge สีฟัน A3 บริเวณคอฟันสีฟัน A3.5 ผู้ป่วยไม่มีอาการเสียวฟัน ไม่ปวด ผสมโซเดียมเพอร์โบเรต กับน้ำกลั่นใส่ในคลองรากฟันปิดทับด้วย IRM ทิ้งไว้ 2 อาทิตย์

#11 พบฟันสีขาวขึ้นบริเวณ middle-incisal edge สีฟัน A3 บริเวณคอฟันสีฟันขาวมากกว่า A3.5 แต่ขาวน้อยกว่า A3 ผู้ป่วยไม่มีอาการใดๆ ผสมโซเดียมเพอร์โบเรต กับน้ำกลั่นใส่ในคลองรากฟันปิดทับด้วย IRM ทิ้งไว้ 2 อาทิตย์

กรอหรือเรชินคอมโพสิตเดิม #11(m), #21(m), x-ray เช็คความสูงของ base อุดปิด orifice และฟันด้วยเรชินคอมโพสิต (Z350:body A3) ชัดเรียบและขัดมัน นัดผู้ป่วย 1 อาทิตย์ และ 1 เดือนเพื่อติดตามอาการ
