รายงานผู้ป่วย

การรักษาคลองรากฟันในฟันกรามน้อยล่างซี่ที่ 1 ซึ่งมี 2 คลองราก

Abstract **Endodontic Therapy in A mandibular First Premolar with Two Root Canals**
Amornrat Boonsiri D.D.S.*

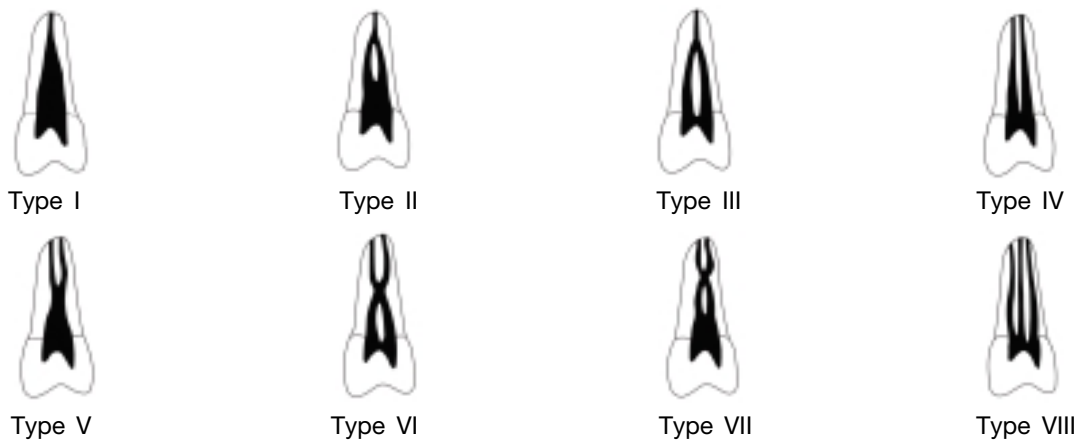
ฟันกรามน้อยล่างเป็นฟันที่พบว่ามีความผันแปรของลักษณะรูปร่างทางกายวิภาคของคลองรากฟันได้มาก Vertucci¹ ได้ทำการศึกษาลักษณะรูปร่างทางกายวิภาคของคลองรากฟันและได้จำแนกลักษณะของคลองรากฟันออกเป็น 8 แบบ (รูป A) ดังนี้

Fig A : Vertucci's Classification of root canal configurations in human permanent teeth

ในฟันกรามน้อยล่างซี่ที่ 1 จากการศึกษานี้พบว่า มีลักษณะคลองรากฟันแตกต่างกันได้ถึง 5 แบบ เป็นแบบที่ 1 ร้อยละ 70 แบบที่ 3 ร้อยละ 4 แบบที่ 4 ร้อยละ 1.5 แบบที่ 5 ร้อยละ 24 และแบบที่ 8 ร้อยละ 0.5 โดยไม่พบลักษณะคลองรากฟันตามแบบที่ 2, 6 หรือ 7

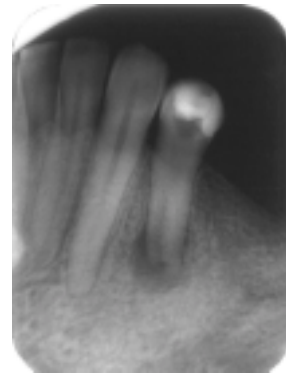
ผู้ป่วยหญิงไทยโสด อายุ 40 ปี สุขภาพร่างกายแข็งแรง ปฏิเสธการมีโรคประจำตัว ได้รับการส่งต่อจากโรงพยาบาลชุมชนมายังกลุ่มงานทันตกรรมโรงพยาบาลพระปกเกล้าเพื่อรับการรักษาคองรากฟัน ฟันกรามน้อยล่างซี่ที่ 1 ด้านซ้าย (left mandibular first premolar) โดยผู้ป่วยได้รับการวินิจฉัยเบื้องต้นว่า ประสาทฟันตาย (pulp necrosis) ซึ่งทันตแพทย์ได้ให้การรักษาคองรากฟันโดยเปิดทางเข้าสู่โพรงฟันหาคองรากฟันพบเพียง 1 คลองรากทำการขยายคลองรากฟัน ใส่ยาแคลเซียมไฮดรอกไซด์ (calcium hydroxide) และอุดปิดทับด้วยวัสดุอุดชั่วคราว ผู้ป่วยมารับการรักษา 3 ครั้งยังมีอาการปวดเป็นบางครั้งและเคาะเจ็บ จากการตรวจทางคลินิกพบฟัน # 34 ตัวฟันอุดไว้ด้วยวัสดุอุดสีเหมือนฟันด้านบดเคี้ยว (occlusal) ติดต่อไปยังด้านใกล้กลาง (distal) และมีวัสดุอุดชั่วคราวปิดทับอยู่ด้านบดเคี้ยวไม่พบการบวมหรือรูเปิดตุ่มหนอง ฟันไม่โยก ร่องลึกปริทันต์ปกติ เคาะเจ็บเล็กน้อย จากภาพรังสีรอบปลายรากฟัน (periapical film) เห็นคลองรากฟันกว้าง

ในส่วนใกล้คอฟันจนถึงระดับกลางรากฟันมีการแยกออกจากกันเป็น 2 รากฟันอยู่ทางด้านใกล้กลาง (mesial) และใกล้กลาง ส่วนบริเวณปลายรากฟันพบมีรอยโรคโปร่งรังสีเป็นเงาดำรอบปลายรากฟันขนาด 5 x 7 มิลลิเมตร (รูปที่ 1) ให้การวินิจฉัยเป็น chronic apical periodontitis

รูปที่ 1 ภาพถ่ายรังสีของฟันซี่ # 34 ก่อนการรักษา

จากการศึกษาเกี่ยวกับลักษณะรูปร่างของรากฟันทำให้ทราบกันว่าในฟันกรามน้อยล่างซี่ที่ 1 จะพบมีคลองรากฟันเดี่ยวมากกว่าลักษณะอื่นแต่ก็มีโอกาสที่พบว่ามีมากกว่าหนึ่งคลองรากฟัน อาจจะเป็นสองหรือสามคลองรากฟัน ซึ่งถ้าเราทำการรักษารากฟันกรามน้อยโดยที่คิดว่ามีเพียงคลองรากเดียวก็จะทำให้มีโอกาสผิดพลาดที่จะให้การรักษาได้ไม่ครบทุกคลองราก (missed canal) ดังนั้นก่อนการรักษารากฟันควรศึกษาลักษณะรูปร่างของรากฟันในภาพรังสีก่อนการรักษาให้ละเอียด ภาพรังสีที่นำมาใช้จะต้องมีคุณภาพดีมองเห็นได้ชัดเจน ถ้าดูแล้วไม่แน่ใจควรทำการถ่ายภาพซ้ำโดยเปลี่ยนมุมในแนวระนาบ (horizontal angulation) ซึ่งเมื่อตรวจดูภาพถ่ายรังสีของฟันกรามน้อยล่างซี่ # 34 ของผู้ป่วยรายนี้พบว่าคลองรากฟันส่วนต้นกว้างจนถึงระดับกลางรากจะเห็นว่ามีการแยกของคลองรากฟันออกจากกันเป็น 2 รากอยู่ที่ทางใกล้กลางและไกลกลาง

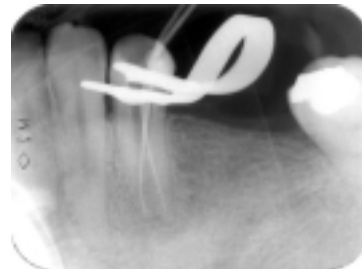
รูปที่ 3 ลองวัสดุอุดคลองรากฟัน
