## การรักษาคลองรากฟันในฟันรากหัก

## Abstract Root Canal Treatment in Root Fracture

\* Department of Dentistry, Prapokklao Hospital, Chanthaburi Province, Thailand.  
J Prapokklao Hosp clin Med Educat Center 2002;19:29–34.

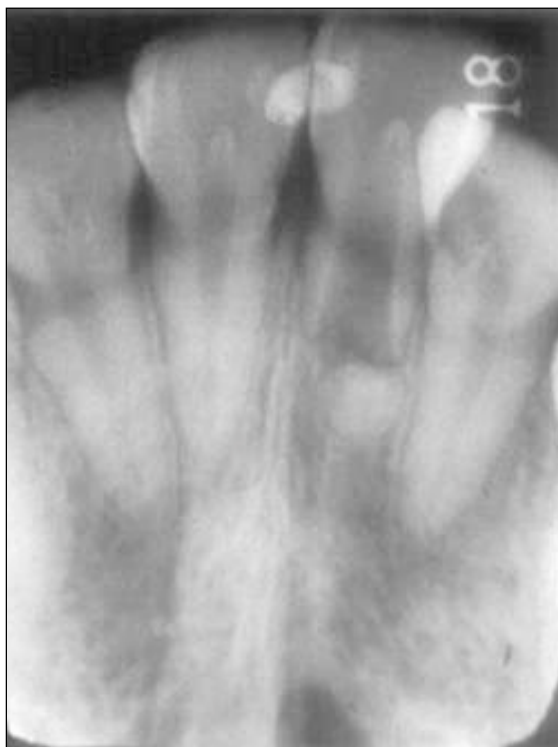
รูปที่ 1

ฟันข้างเคียง ไม่โยก ไม่มีตุ่มหนอง ไม่ตอบสนองต่อการเคาะ ความลึกร่องเหงือกอยู่ในระดับปกติ ได้ทำการตรวจเพิ่มเติมด้วยเครื่องทดสอบความมีชีวิตของฟัน พบว่าไม่ตอบสนองต่อการกระตุ้นด้วยกระแสไฟฟ้า และจากการถ่ายภาพหลังสี รอบปลายรากฟัน (periapical film) (รูปที่ 1) พบว่ามีการหักของรากฟันในแนวขวาง (transverse root fracture) บริเวณกึ่งกลางราก (middle third)

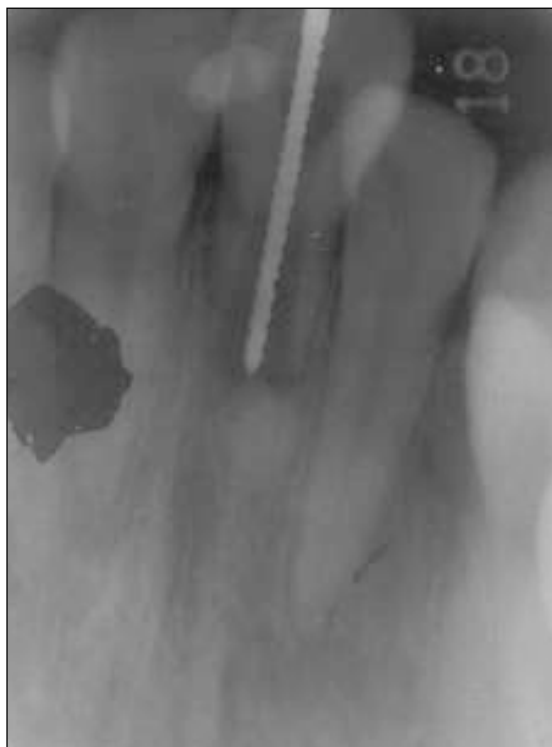
รูปที่ 2

คือถอนฟัน แล้วใส่ฟันปลอมทดแทน โดยผู้ป่วยเลือกการรักษาคลองรากฟันก่อนและฟอกสีฟัน จึงทำการเจาะโพรงฟันด้านเพดานเพื่อเปิดเข้าสู่คลองรากฟัน พบว่าคลองรากฟันกว้างและมีการตายของเนื้อเยื่อโพรงประสาทฟันได้ทำการวัดความยาวรากฟันโดยใส่ไฟล์(file) (รูปที่ 2) ลงไปแล้วถ่ายภาพรังสี แล้วได้ทำการล้างและขยายคลองรากฟันโดยใช้ไฟล์ ร่วมกันน้ำยาโซเดียมไฮโปคลอไรด์ (sodium hypochlorite) ร้อยละ 5.25 เมื่อขับคลองรากฟันแล้วจึงใส่แคลเซียมไฮดรอกไซด์ลงไปเพื่อกระตุ้นให้มีการสร้างผนังแข็ง (hard tissue barrier) ตรงปลายฟัน จากนั้นทำการปิดคลองรากฟันด้วยวัสดุอุดฟันชั่วคราว แล้วนัดผู้ป่วยกลับมาอีกครั้งใน 3 เดือน

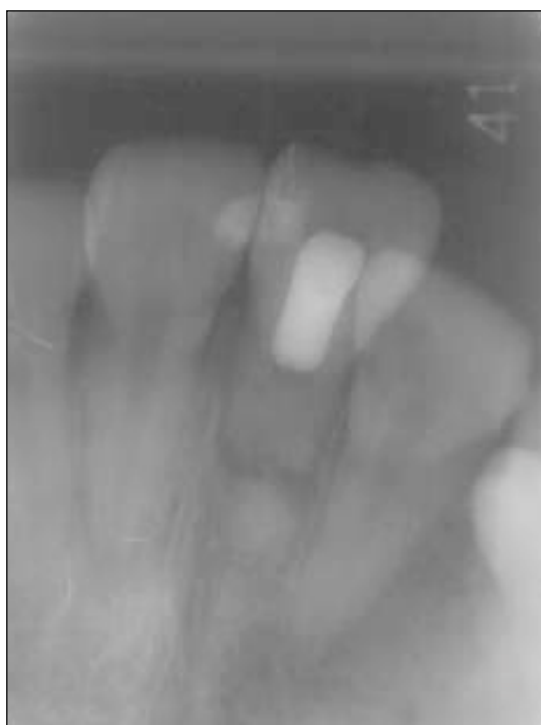
รูปที่ 3

ในเดือนที่ 9 จากภาพถ่ายรังสีพบว่าการสร้างผนังแข็ง (hard tissue barrier) เห็นชัดเจนขึ้น(รูปที่ 3) เนื่องจากคลองรากฟันมีลักษณะผายออกทางส่วนปลายรากจึงทำการลองวัสดุอุดคลองรากฟัน (gutta percha cone) โดยใช้ด้านปลายใหญ่ (รูปที่ 4) จากนั้นจึงอุดคลองรากฟันส่วนล่างด้วยเทคนิคแลทเทอรัล คอนเดนเซชัน (lateral condensation) เมื่อถ่ายภาพรังสีพบว่าไม่สามารถอุดฟันได้แนบสนิท (รูปที่ 5) จึงทำการตัดวัสดุอุดส่วนบนออก เหลือเพียงส่วนปลายราก แล้วอุดคลองรากฟันต่อด้วยเทคนิคเวอร์ติคัล คอนเดนเซชัน (vertical condensation) โดยใช้ฮีทแคริเออร์ (heat carrier) ลนไฟแล้วใส่ในคลองรากฟันเพื่อหลอมวัสดุที่อุดไว้แล้ว และนำปลั๊กเกอร์ (plugger) ลงไปเพื่อให้วัสดุอุดแนบสนิทกับคลองรากฟันส่วนปลาย แล้วถ่ายภาพรังสีอีกครั้งเพื่อตรวจสอบ เมื่อพบว่าวัสดุอุดฟันแนบสนิทดีก็ทำการอุดส่วนบนโดยใช้ฮีทแคริเออร์ นำวัสดุอุดก้อนเล็ก ๆ ที่หลอมแล้วลงไปเติมในคลองรากฟันจนเต็มแล้วถ่าย

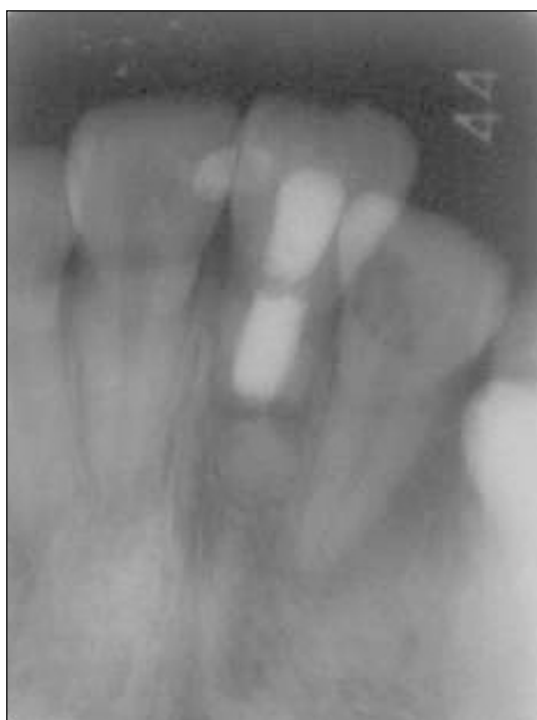
รูปที่ 6

ภาพรังสีอีกครั้ง (รูปที่ 6) จากนั้นจึงอุดบริเวณคอฟันด้วยกลาสไอโอโนเมอร์ (glass ionomer) แล้วทำการฟอกสีฟัน (walking bleach) โดยใช้โซเดียมเปอร์โบเรต (sodium perborate) แล้วปิดทับด้วยวัสดุอุดฟันชั่วคราว ในสัปดาห์แรกนัดผู้ป่วยมาติดตามผล พบว่าฟันมีสีขาวขึ้นแต่ยังคล้ำกว่าซี่ใกล้เคียง จึงล้างและฟอกสีฟันอีกครั้ง ในสัปดาห์ที่ 2 พบว่ามีสีใกล้เคียงกับฟันซี่อื่น ๆ จึงได้ทำการอุดฟันด้วยคอมโพสิต (composit) ให้ฟันมีลักษณะเหมือนเดิม และนัดผู้ป่วยกลับมาติดตามผลการรักษาใน 6 เดือน

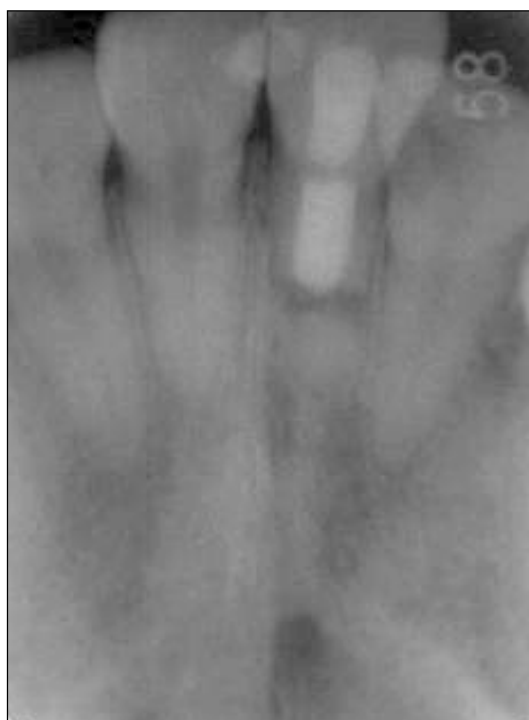
รูปที่ 7

ในเดือนที่ 6 หลังการรักษา พบว่าสามารถใช้งานได้ปกติ ฟันไม่ตอบสนองต่อการเคาะ ความลึกร่องเหงือกอยู่ในระดับปกติ ฟันไม่โยก และจากการถ่ายภาพรังสีพบว่ายังมีเงาตำระหว่างรอยหักของราก 2 ส่วน (รูปที่ 7) ซึ่งยังต้องรอดูติดตามผลการรักษาในอีก 6 เดือนข้างหน้า
