### การรักษาคลองรากฟันซ้ำในฟันกรามน้อยล่างขวาคี่ที่สองที่มีลักษณะทอโรดอนทิสซึม

### Endodontic Re-treatment of Taurodontic Mandibular Right

#### Second Premolar: A Case Report

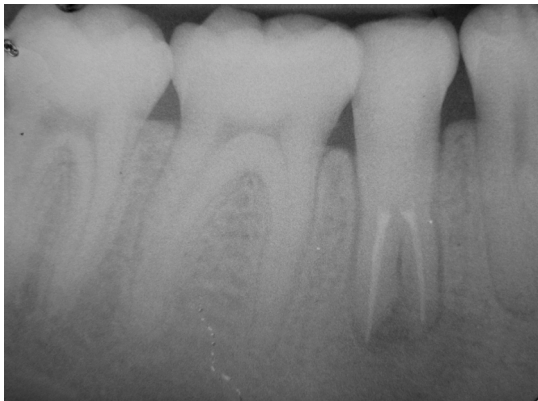
รูปที่ 7 ภาพรังสีของฟันซี่ 45: ติดตามผลการรักษา 1 เดือน

ติดตามผลการรักษา 1 เดือนหลังการอุดคลอง รากฟัน ผู้ป่วยไม่มีอาการทางคลินิก คลำและเคาะ ไม่มีอาการ เหงือกและร่องลึกปริทันต์ปกติ จึง บุรณะฟันด้วยเรซินคอมพอสิต จากภาพรังสีพบ ว่ารอยโรคมีขนาดเล็กลง (รูปที่ 7) ติดตามผลการ รักษาในระยะ 6 เดือน (รูปที่ 8) และ 1 ปี (รูปที่ 9)

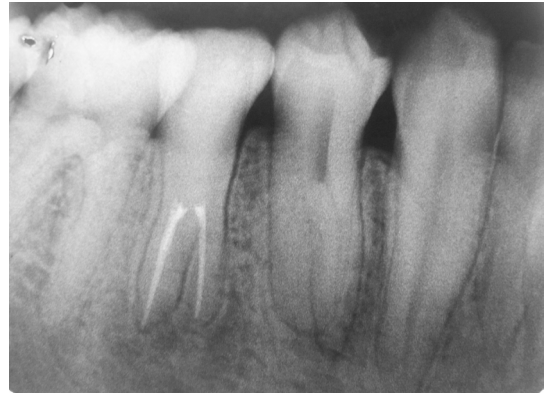
รูปที่ 8 ภาพรังสีของฟันซี่ 45: ติดตามผลการ รักษา 6 เดือน

พบว่าฟันซี่ 45 มีเหงือกโดยรอบปกติ วัสดุบุรณะ ฟันอยู่ในสภาพดี ฟันไม่โยก คลำและเคาะไม่มี อาการ ฟันสามารถใช้งานได้ดี จากภาพรังสีพบว่า รอยโรครอบปลายรากหายอย่างสมบูรณ์ ผิวของ กระดูกเบ้าฟัน (lamina dura) มีความต่อเนื่องปกติ ตลอดความยาวรากฟัน
