# การลำเลียงผู้ป่วยบาดเจ็บทางอากาศระยะไกลจากจังหวัดชายแดนภาคใต้ด้วยบุคลากรและอุปกรณ์ของกองทัพบกทั้งหมดเป็นครั้งแรก

ณัฐ ไกรโรจนนันท์

คัลยแพทย์ กองอุบัติเหตุและเวชกรรมฉุกเฉิน โรงพยาบาลพระมงกุฎเกล้า

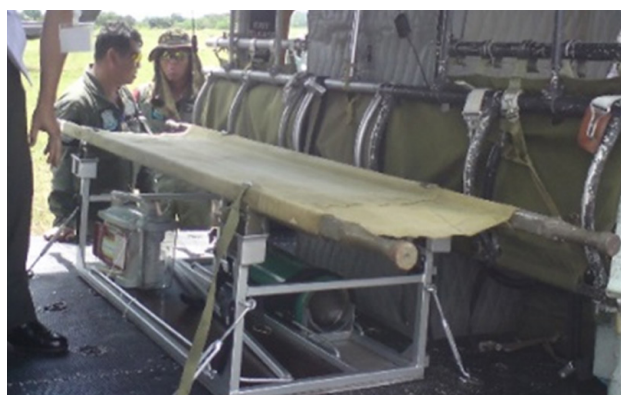
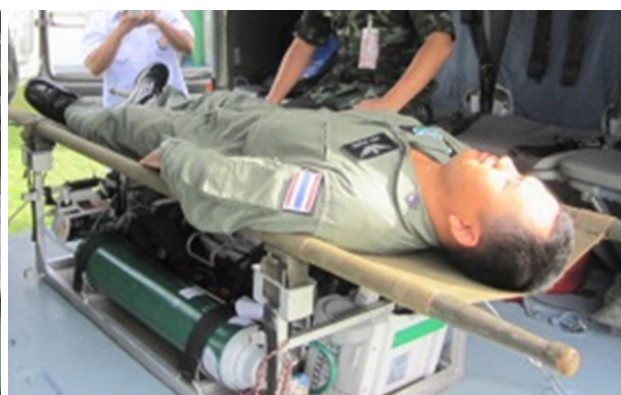
**Figure 1** การติดตั้งชุดลำเลียงผู้ป่วยทางอากาศแบบ PMK-1 กับ ฮท.1 (A) และ ฮล.60 (B)

อาจารย์แพทย์กองอุบัติเหตุและเวชกรรมฉุกเฉินที่ปฏิบัติหน้าที่หัวหน้าฝ่ายแพทย์ในการกิจดูแลผู้นำประเทศต่างๆ ที่มาประชุม ASEAN Summit เมื่อเดือนตุลาคม พ.ศ. 2552 ได้ทดลองติดตั้งชุดอุปกรณ์ลำเลียงผู้ป่วยผู้ป่วยทางอากาศแบบ PMK-1 ซึ่งคิดค้นโดยกองยุทธการและการข่าว กรมแพทย์ทหารบก เข้ากับเฮลิคอปเตอร์แบบ ฮท.1 (UH-1 Huey) และ ฮล.60 (UH-60 Blackhawk) (Figure 1) เพื่อการส่งกลับ ชุดอุปกรณ์ลำเลียงฯ แบบ PMK-1 เป็นโครงสร้างที่สามารถนำแปลสนามตามมาตรฐานกองทัพบกวางไว้ด้านบน ส่วนล่างติดตั้งชุดอุปกรณ์เฝ้าติดตามสัญญาณชีพ เครื่องช่วยหายใจ เครื่องดูดเสมหะ และถังออกซิเจนขนาดใหญ่ ข้อจำกัดของ PMK-1 คือมีน้ำหนักมาก ทำให้ยกเคลื่อนย้ายลำบาก และเสียน้ำหนักบรรทุกทุกอากาศยานไปกับโครงอุปกรณ์

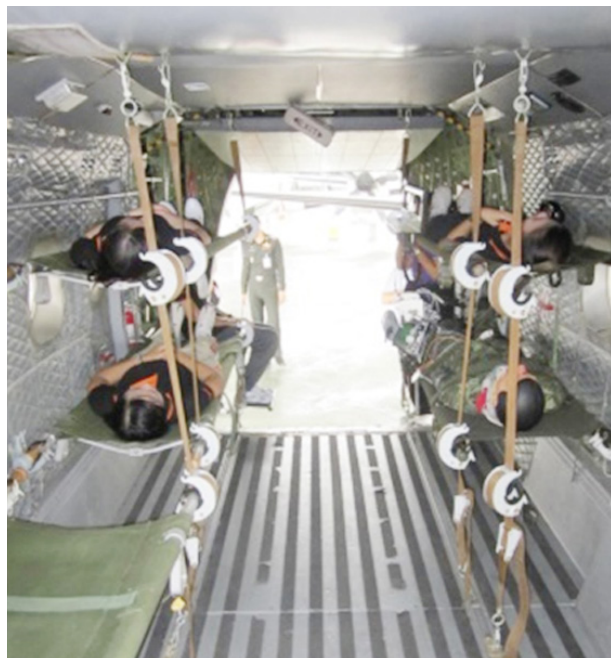
**Figure 3** การทดลองติดตั้งเปลบนเครื่องบินลำเลียงแบบ บล. 212

กองยุทธการและการข่าว กรมแพทย์ทหารบก อาจารย์แพทย์กองอุบัติเหตุและเวชกรรมฉุกเฉิน และพยาบาลแผนกพยาบาลอุบัติเหตุและเวชกรรมฉุกเฉิน ได้ทดลองติดตั้งเปลสำหรับการลำเลียงบนเครื่องบินลำเลียงแบบ บล.212 (CASA 212) ของกองทัพบก เมื่อเดือนกรกฎาคม พ.ศ. 2554 พบว่าสามารถติดตั้งได้ ฝั่งละสองชั้น (tier) จำนวน 4 ชุด รวมทั้งสิ้นสูงสุด 8 เปล และยังเหลือพื้นที่สำหรับเจ้าหน้าที่ประจำเครื่องและเจ้าหน้าที่ทางการแพทย์ (Figure 3) การทดลองติดตั้งเปลในครั้งนั้นเป็นการทำให้เห็นความเป็นไปได้ และก่อให้เกิดแนวทางในการลำเลียงระยะไกลด้วยอากาศยานปีกนึ่งในอนาคต

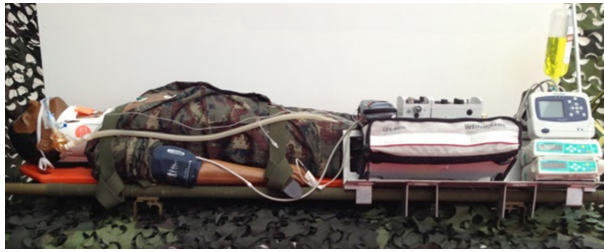
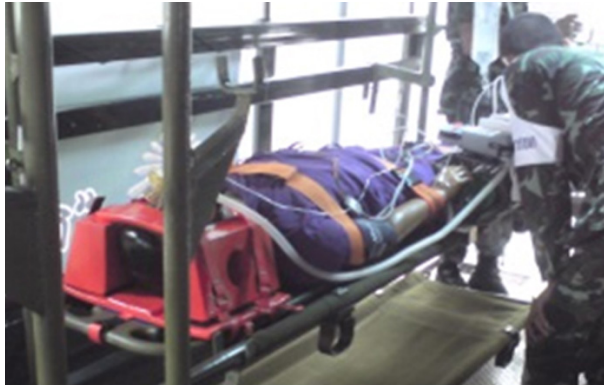
**Figure 4** ชุดลำเลียงผู้ป่วยทางอากาศแบบ PMK-2 (A) ติดตั้งบนรถบรรทุก 6 ล้อ (B)

กองยุทธการและการข่าว กรมแพทย์ทหารบก ได้พัฒนาชุดอุปกรณ์ลำเลียงฯ แบบ PMK-2 ระหว่างเหตุอุทกภัยใหญ่ ปี พ.ศ. 2554 ลักษณะเป็นแผงโครงติดอุปกรณ์ทางการแพทย์ต่างๆ ไว้ด้านข้างเปลสนาม แผงติดอุปกรณ์ผลิตจากโลหะน้ำหนักเบา ขนาดกะทัดรัด เพื่อให้สามารถบรรทุกเปลได้จำนวนมากขึ้นในแต่ละเที่ยว

รวมทั้งสามารถลำเลียงเป็นชั้นบนรถบรรทุก 6 ล้อได้อีกด้วย ข้อจำกัดของชุดอุปกรณ์ลำเลียงฯ PMK-2 คือ ติดตั้งถึงออกซิเจนได้เฉพาะขนาดเล็ก ทำให้ใช้ได้ในเวลาจำกัด (Figure 4)

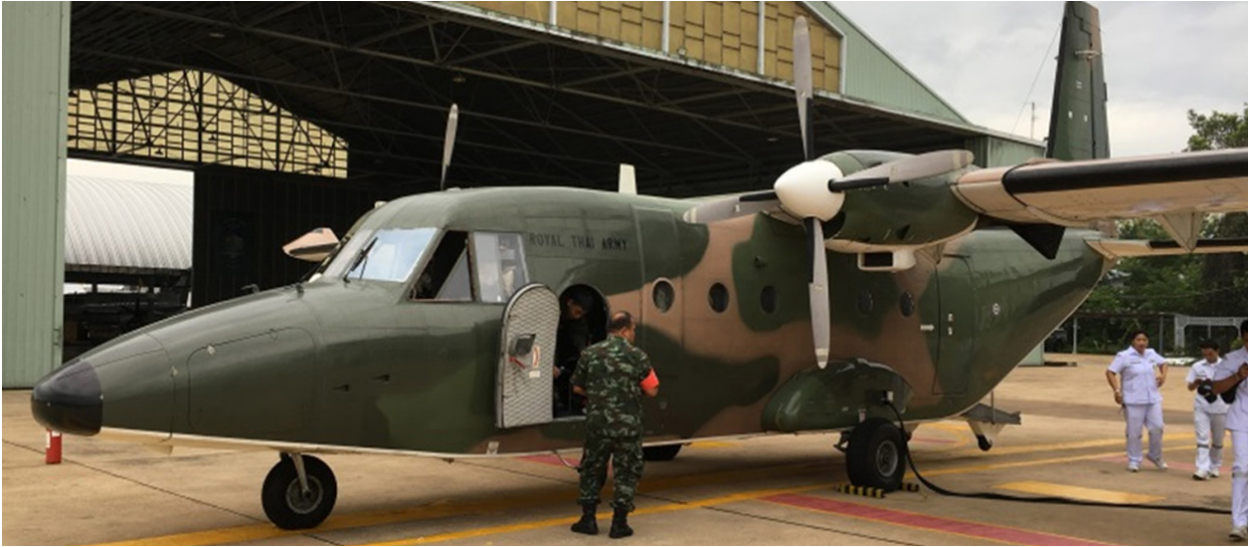
**Figure 9** เครื่องบินลำเลียงแบบ บล.212 (CASA 212) ของกองทัพบก

**1.1.3 ชนิดของอากาศยาน** เครื่องบินลำเลียงแบบ บล.212 (CASA 212) ของกองทัพบก (Figure 9) ต้องพิจารณา น้ำหนักบรรทุก การบรรทุกเปล พิลัยบิน ระยะเวลาบิน ความสูงที่ใช้ และสภาพอากาศขณะเดินทาง เนื่องจากมีผลต่อการดูแลผู้บาดเจ็บโดยตรง เสียง การสั่นสะเทือนมีผลต่อการบาดเจ็บและความสุขสบาย การที่เครื่องไม่สามารถปรับความดันในห้องโดยสารได้ทำให้อากาศในห้องโดยสารเย็นจัด และอาจเกิดภาวะพร่องออกซิเจน (hypoxia) ถ้าบินสูงกว่า 10,000 ฟิตเหนือระดับน้ำทะเล ผู้บาดเจ็บที่มีภาวะโลหิตจางหรือมีการหายใจผิดปกติ อาจได้รับผลกระทบมากขึ้น

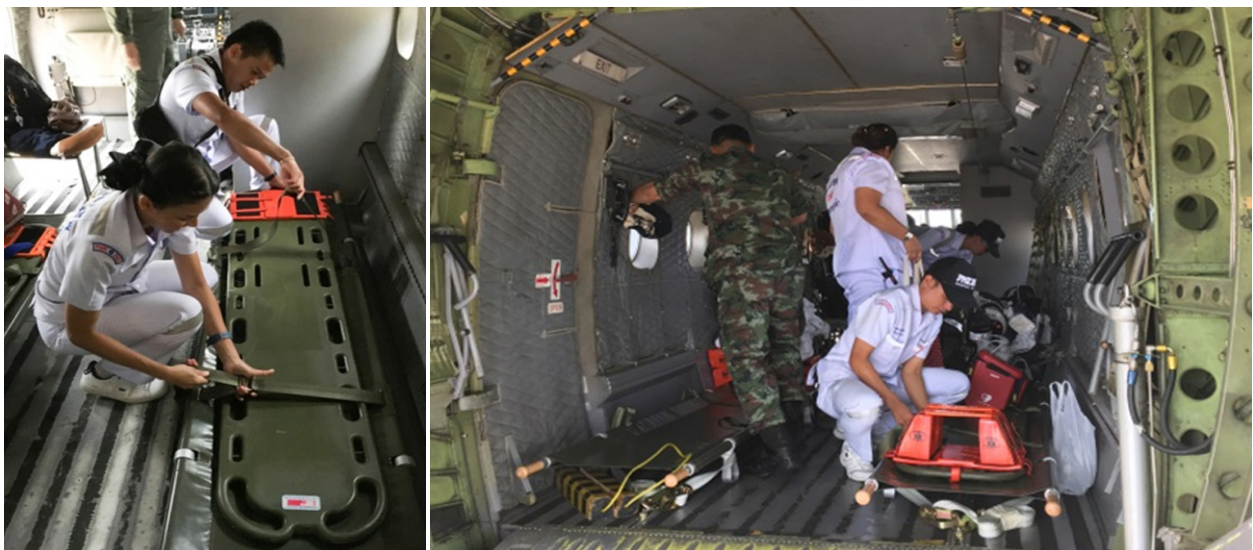
Figure 10 การเตรียมการและติดตั้งอุปกรณ์ก่อนออกเดินทาง

ชุดปฏิบัติการลำเลียงฯ เดินทางถึงศูนย์การเคลื่อนย้ายกองทัพบก ซึ่งเป็นหน่วยขึ้นตรงของกรมการขนส่งทหารบก ตั้งอยู่ในท่าอากาศยานกองบิน 6 ตอนเมืองเวลา 0600 ชุดปฏิบัติการได้ประสานแผนการบินกับช่างเครื่องเพื่อติดตั้งเปลสองเปลด้านละหนึ่งเปล และอุปกรณ์ทางการแพทย์ติดกับทางลาดส่วนท้ายอากาศยานเพื่อความสะดวกในการนำผู้บาดเจ็บขึ้น-ลง เครื่องออกเดินทางเวลา 0800 (Figure 10)

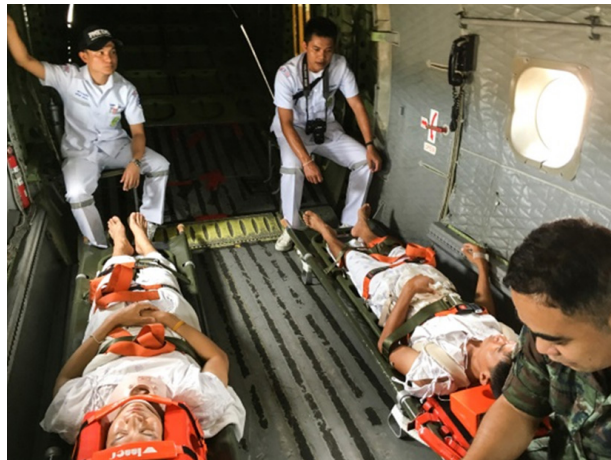
**Figure 12** การบรรทุกผู้บาดเจ็บ

ผู้บาดเจ็บที่นั่งได้ ให้คาดเข็มขัดติดกับที่นั่งตลอดเวลา ผู้บาดเจ็บนอน ให้นอนบนแผ่นกระดานรองหลังหรือบนเปลสนาม มีวัสดุอ่อนนุ่มรองรับ มีเข็มขัดรัดตรึงติดกับเปล หากเป็นแผ่นกระดานรองหลังให้วางและรัดติดกับเปลสนามเพื่อความสะดวกในการเคลื่อนย้าย ต้องรัดตรึงเปลติดกับห่วงบนพื้นอากาศยานให้เรียบร้อย เพื่อป้องกันการตกจากเปลเนื่องจากสภาพอากาศ

ผู้ดูแลผู้บาดเจ็บเคลื่อนที่ด้วยความระมัดระวัง มือข้างหนึ่งจับราวหรือขอบเก้าอี้เสมอ เพื่อป้องกันการล้มขณะสภาพอากาศไม่ดี มีการเฝ้าตรวจสัญญาณชีพและให้การพยาบาลตามเวลา (Figure 12)

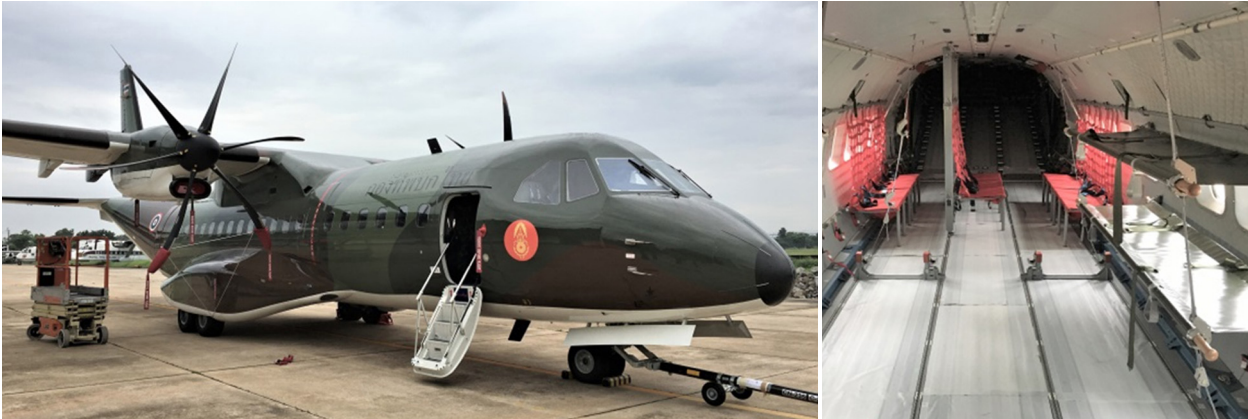
**Figure 15** บ.ล.295 (CASA-295W) และห้องโดยสารที่สามารถติดตั้งเปลจำนวนมากได้

อากาศยานที่ใช้มีขนาดเล็ก พิสัยใกล้ ไม่สามารถบินได้ทุกกาลอากาศ นอกจากนี้ยังต้องบินที่เพดานบินต่ำ ทำให้ได้รับผลจากสภาพอากาศได้มาก ผู้ป่วยเจ็บเกิดความไม่สุขสบาย แรงสั่นสะเทือนอาจทำให้ปวดแผลได้ รวมทั้งห้องโดยสารไม่สามารถปรับความกดอากาศได้ทำให้ผู้ป่วยเจ็บอาจเกิดภาวะพร่องออกซิเจนและภาวะอุณหภูมิร่างกายต่ำได้ ควรจะมีการจัดการสัมมนาและวางแผนร่วมกับศูนย์เคลื่อนย้ายกองทัพบกในการใช้อากาศยานที่ทันสมัย มีขีดความสามารถสูง เช่น บ.ล.295 (CASA-295W) ที่มีพิสัยบินไกล เพดานบินสูง ปรับความดันในห้องโดยสารได้ และบินได้ทุกกาลอากาศ เพื่อผลประโยชน์และความปลอดภัยสูงสุดแก่ผู้ป่วยหรือผู้บาดเจ็บที่จะดำเนินการลำเลียงในอนาคต (Figure 15)
