**การรักษาคลองรากฟันในฟันตัดกลางบนที่มี 2 ราก (ความยุ่งยากซับซ้อนในการหาทางเข้าสู่คลองราก)**

**Root Canal Treatment of a Maxillary Central Incisor with Two Roots: Complexity in Access to The Canal**

Nisaluk Sirimongkolkij, Dental Department, Trat Hospital

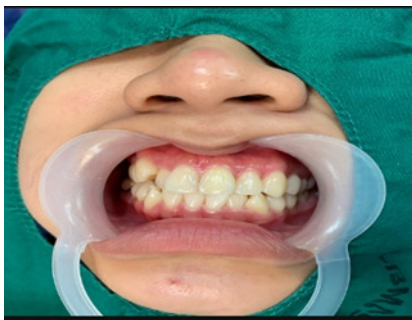
ภาพที่ 3ก ภาพช่องปากด้านหน้า

ซักประวัติผู้ป่วย หลังการรักษาครั้งที่แล้ว ไม่มีอาการปวดขึ้นมาเอง แต่ยังคงเคาะแล้วปวด ตรวจในช่องปากพบฟันซี่ 21 วัสดุอุดชั่วคราวปิดทางเข้าสู่คลองรากฟันยังอยู่ในสภาพดี ไม่มีเหงือกบวม ไม่มีตุ่มหนอง (ภาพที่ 3) ให้การวินิจฉัยว่าเป็น Incomplete root canal treated in 2 roots maxillary incisor พิจารณาให้ทางเลือกในการรักษาแก่ผู้ป่วยดังนี้ คือ ดำเนินการรักษาคลองรากฟันต่อไปจนเสร็จสมบูรณ์ ในกรณีที่ไม่สามารถหารากที่ 2 ได้

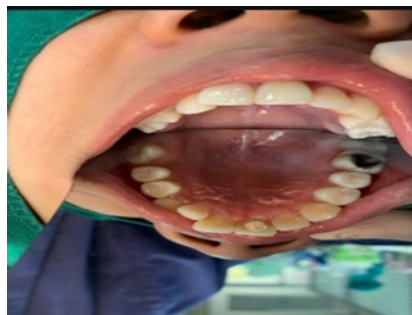
ภาพที่ 3ข ภาพในช่องปากด้านเพดาน

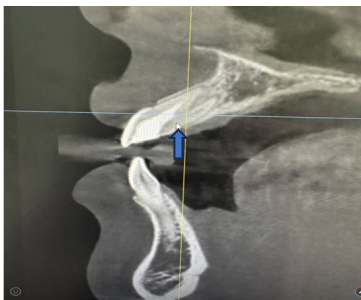
ภาพที่ 6 ตำแหน่งของทางเข้าสู่รากด้านเพดาน ตามลูกศร

ผู้ป่วยให้ประวัติว่ามีอาการปวดบ้างเล็กน้อย ไม่ได้รับประทานยาใด ๆ ก่อนถึงวันนัดหมาย เมื่อตรวจในช่องปาก พบวัสดุอุดชั่วคราวอยู่ในสภาพดี ไม่มีเหงือกบวม ไม่มีตุ่มหนอง เมื่อพิจารณาจากภาพรังสีส่วนตัดอาศัยคอมพิวเตอร์ลำรังสีรูปกรวย (ภาพที่ 6) พบจุดแยกเข้ารากทางด้านเพดานอยู่ต่ำกว่าปุ่มคอฟิน (cingulum)

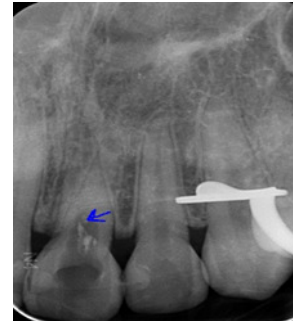
ภาพที่ 7 ภาพถ่ายรังสีรอบปลายราก

ลูกศรแสดงตำแหน่งทางเข้าคลองรากฟันด้านเพดาน ซึ่งไวตาเพ็กซ์เคลือบอยู่

ไกลกลาง (ภาพที่ 7) แสดงให้เห็นวัสดุไวตาเพ็กซ์ซึ่งมีความทึบรังสีเคลือบอยู่บนผนังคลองราก ที่เป็นทางเข้าสู่คลองรากที่ 2

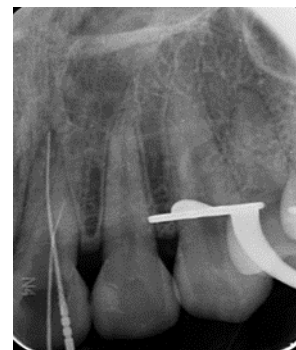
ภาพที่ 8 ภาพถ่ายรังสีรอบปลายราก

ตรวจสอบแนวของรากเมื่อตะไบเบอร์ 15 สามารถลงได้ 13 มม.

จากนั้นล้างไวตาเพ็กซ์ออก ใช้หัวกรอกากซำก้านยาวโลหะรูปกลม เบอร์ 012 กรอเปิดทางเข้า ใช้ตะไบเบอร์ 15 เคลือบวัสดุอีทีทีเอ ใส่เข้าบริเวณรูเปิด พบว่าเครื่องมือสามารถใส่เข้าไปได้ 13 มม. ส่งถ่ายภาพรังสีรอบปลายรากแบบเบี่ยงมุมไปทางด้านไกลกลาง (ภาพที่ 8) พบว่าเป็นแนวทางลงสู่คลองรากด้านเพดานที่ถูกต้อง จึงใช้เกทกลิดเดน ดริลล์ (gate glidden drill) เบอร์ 2 ขยายทางเข้า ใช้ตะไบเบอร์ 15 เคลือบวัสดุอีทีทีเอที่ส่วนปลาย พยายามใส่เข้าไปในคลองรากจนสามารถลงไปถึงความยาว 20 มม. ใช้เครื่องวัดความยาวราก (Reciproc® รุ่น Gold, VDW, Germany) และยืนยันความยาวทำงาน (working length) ด้วยภาพถ่ายรังสีรอบปลายราก (ภาพที่ 9)

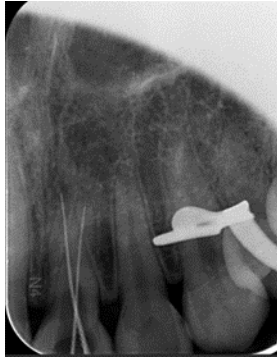
ภาพที่ 9 ภาพถ่ายรังสีรอบปลายรากยื่นยื่นความยาวทำงาน รากด้านใกล้แก้ม ความยาว 21 มม. รากด้านเพดาน ความยาว 20 มม.

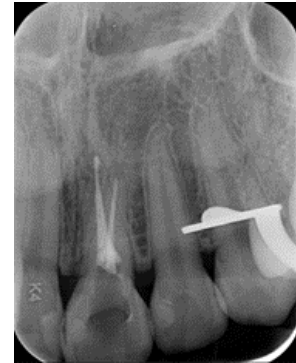
ภาพที่ 11 หลังอุดคลองรากฟันตัดความยาวส่วนเกินของแท่งยางออก

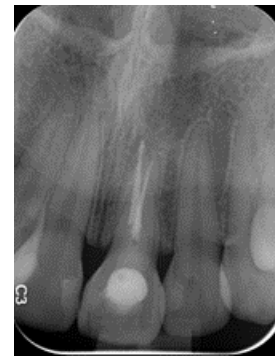
ภาพที่ 12 ภาพรังสีรอบปลายราก หลังอุดรากฟัน 1 เดือน

นัดดูอาการ หลังอุดรากฟัน 1 เดือน ผู้ป่วยไม่มีอาการผิดปกติใด ๆ เคี้ยวอาหารได้ เคาะไม่เจ็บ ไม่มีฟันโยก ภาพถ่ายรังสีรอบปลายราก (เบี่ยงมุมไปด้านใกล้กลาง) ไม่พบความผิดปกติ (ภาพที่ 12)

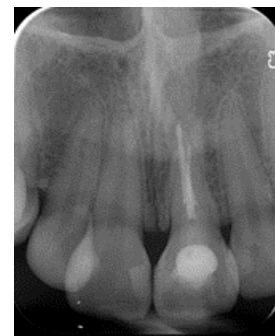
ภาพที่ 13 ภาพรังสีรอบปลายราก หลังอุดรากฟัน 6 เดือน

ถ่ายภาพรังสีรอบปลายรากฟัน 6 เดือนภายหลังการรักษา ผู้ป่วยไม่มีอาการใด ๆ สามารถเคี้ยวอาหารได้ปกติ ไม่มีอาการปวด เคาะไม่เจ็บ ไม่มีฟันโยก (ภาพที่ 13)
